# 「WJ工法の利点とブレーカ工法の弊害」

— 国内外の事例を参考として —

(一社) 日本建設機械施工協会 施工技術総合研究所  
谷倉 泉

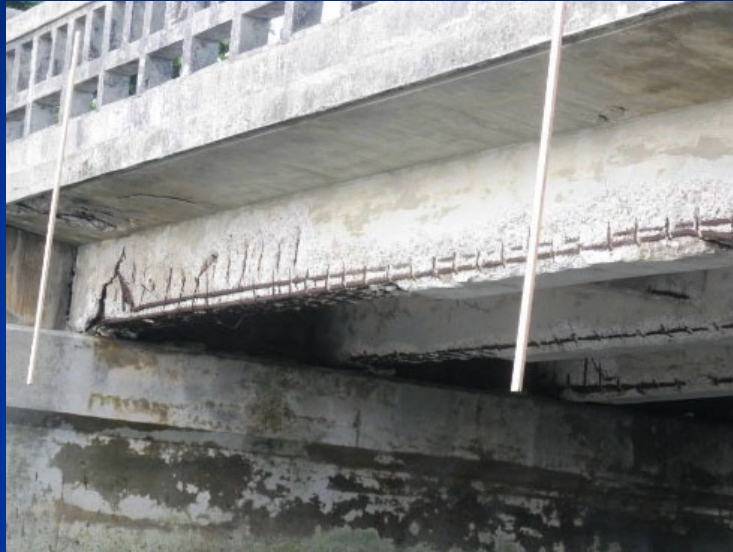
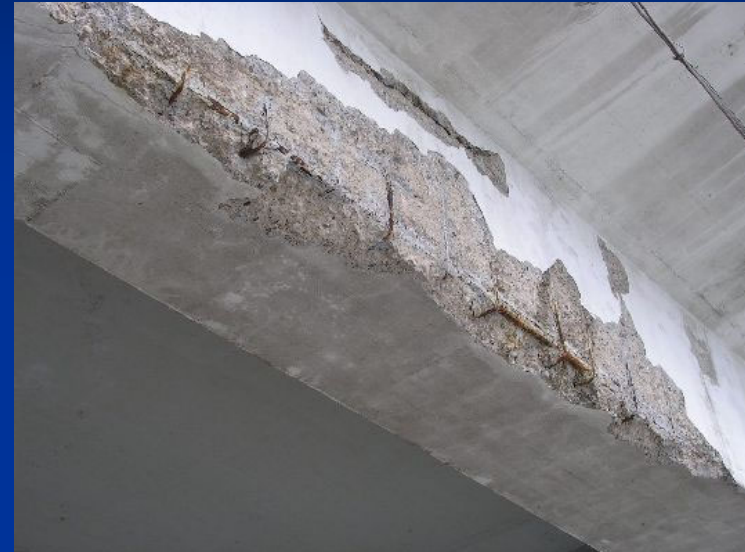
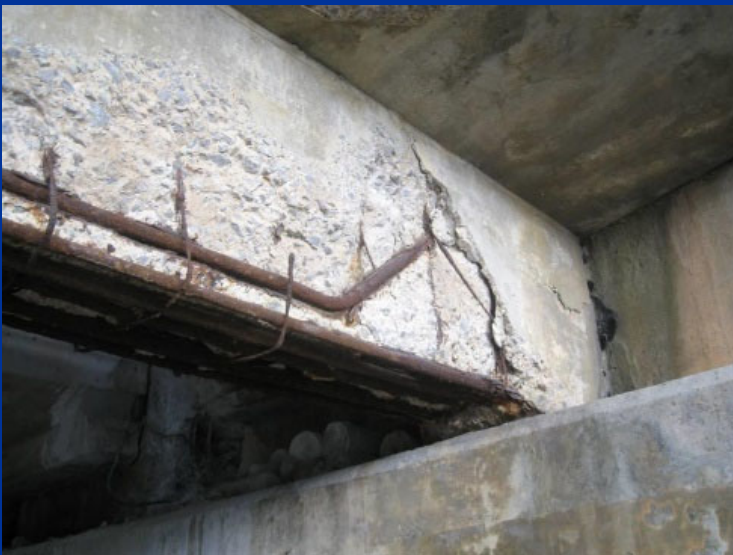
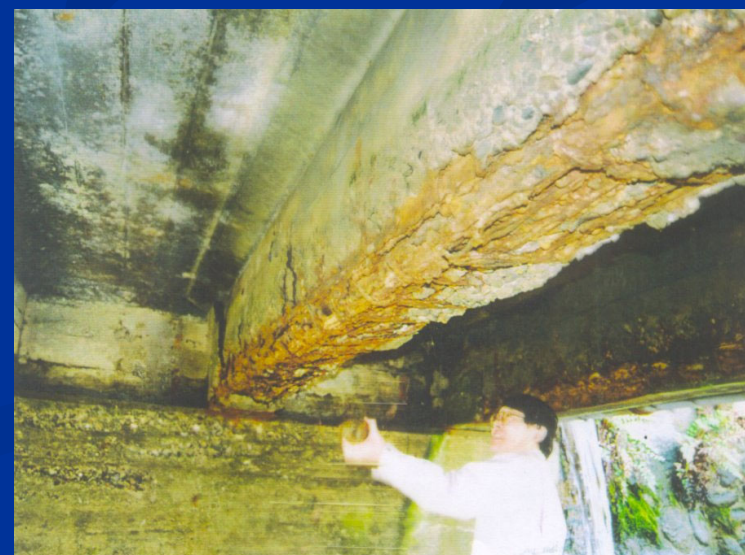
## RC桁

ひび割れとはく落

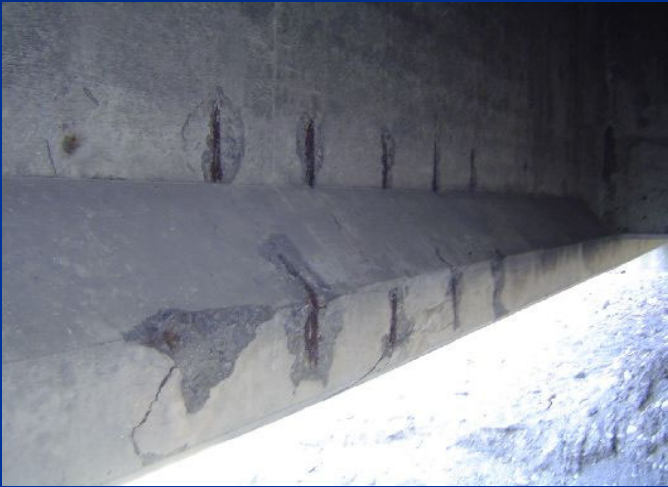
鋼材腐食とはく落

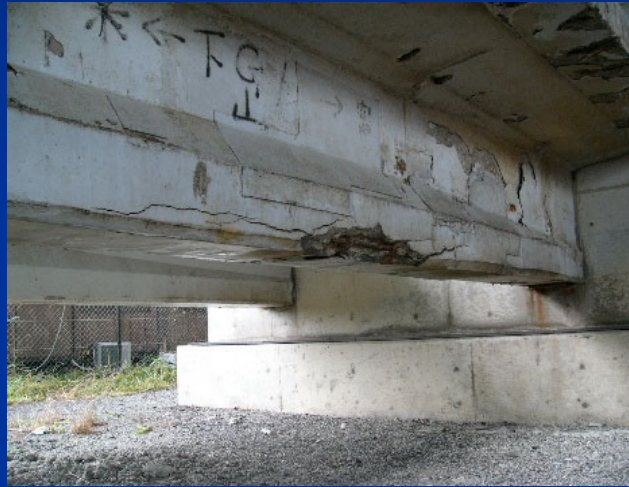
PC鋼材の破断

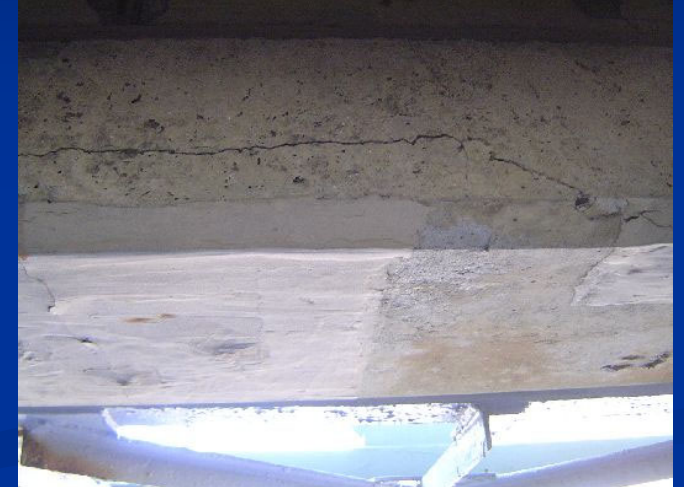
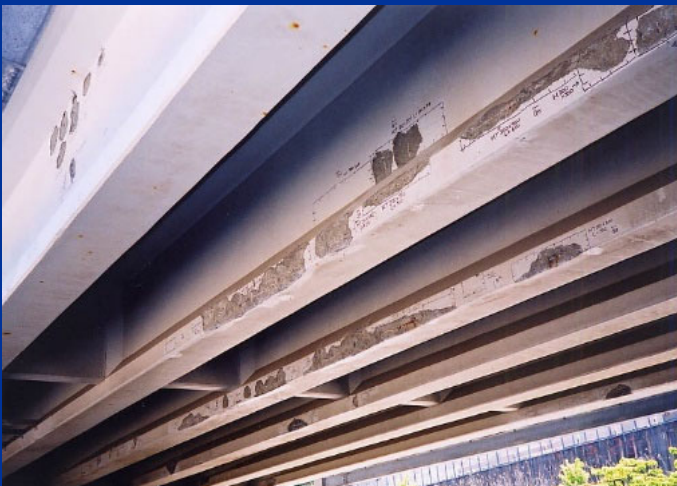
再損傷と撤去(更新)

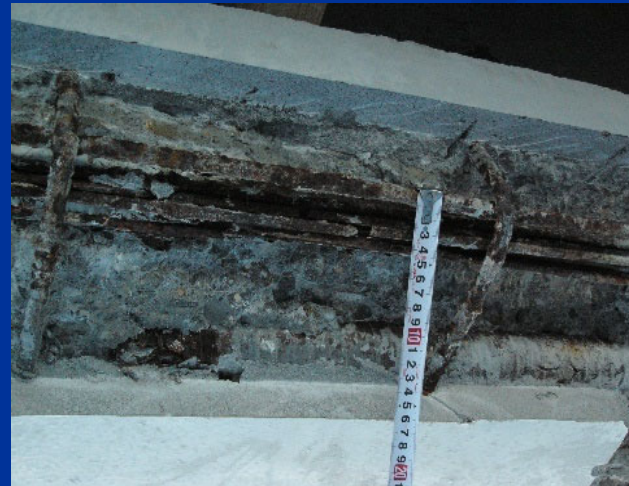
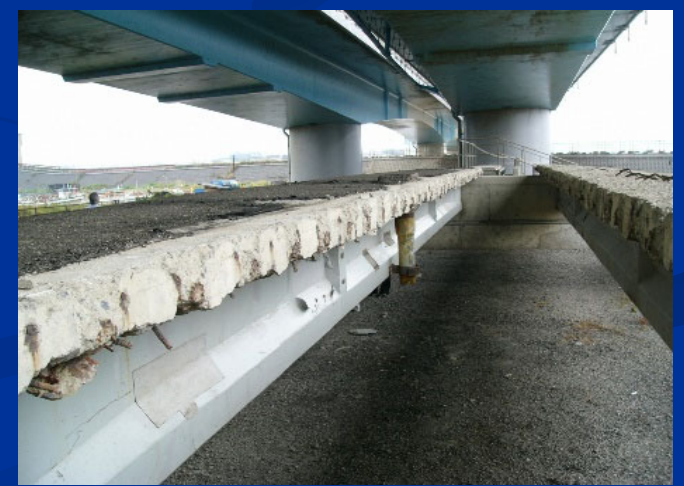
付着剥離

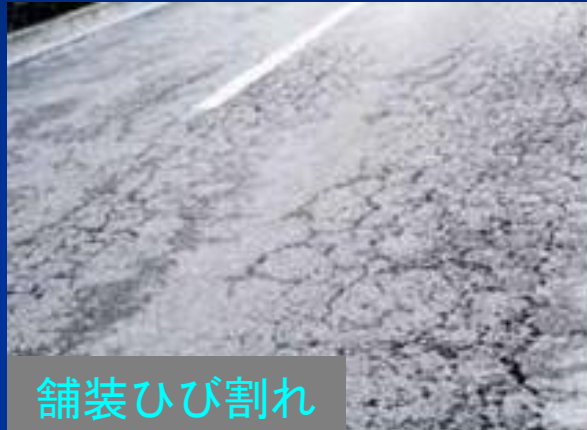
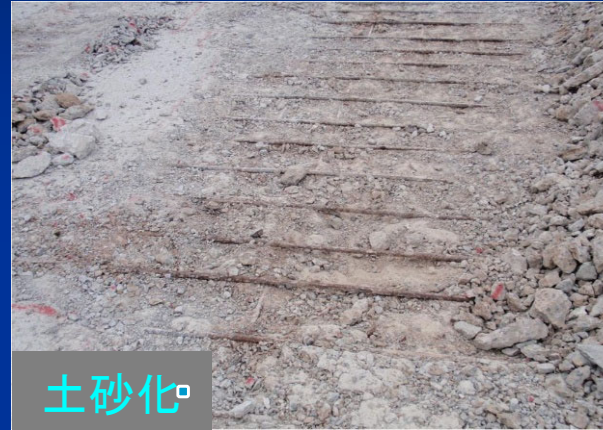
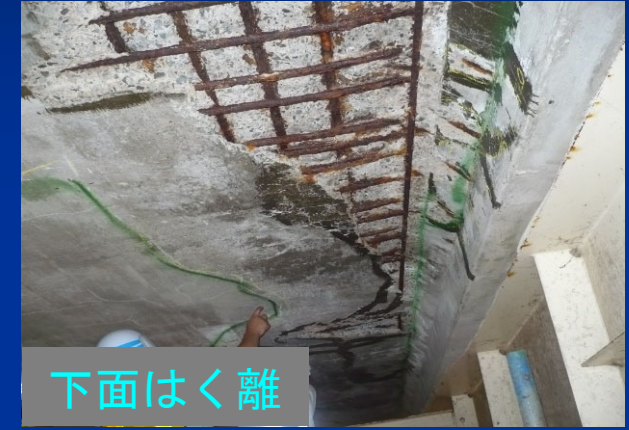
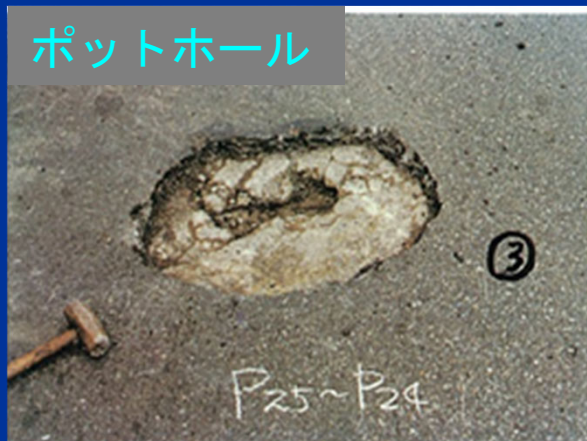
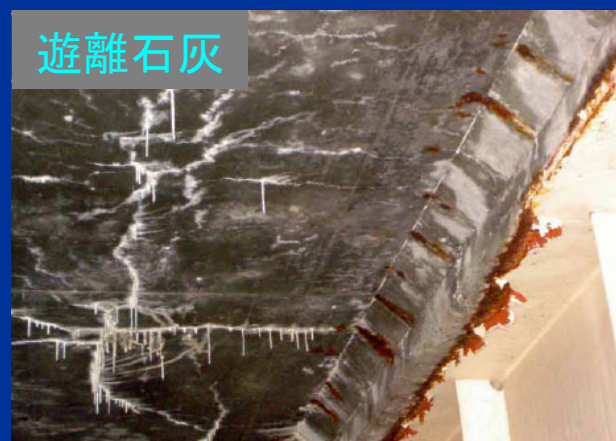
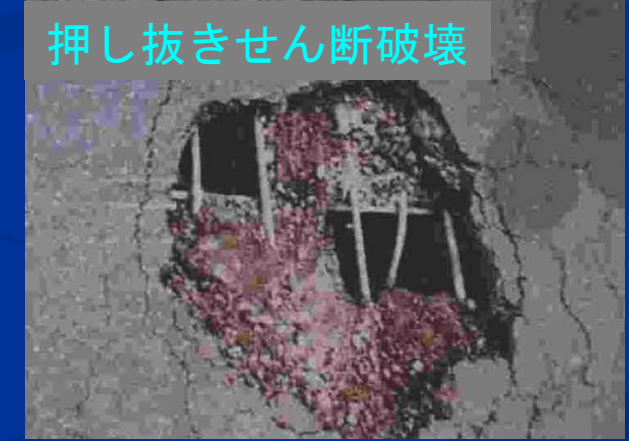
## 鋼橋RC床版

- 横断方向および2方向ひび割れ、貫通ひび割れの発生
- 各種劣化因子が、ひび割れから床版内部に浸入
- 塩害、凍害、ASR, 疲労等の影響で上面が砂利化
- 下面のはく落、押し抜きせん断破壊に至る

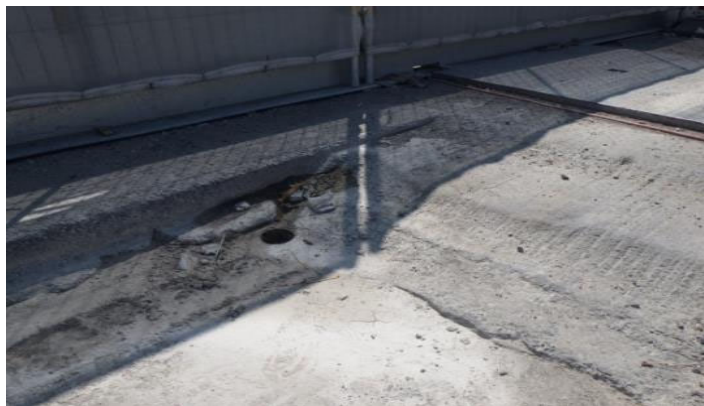
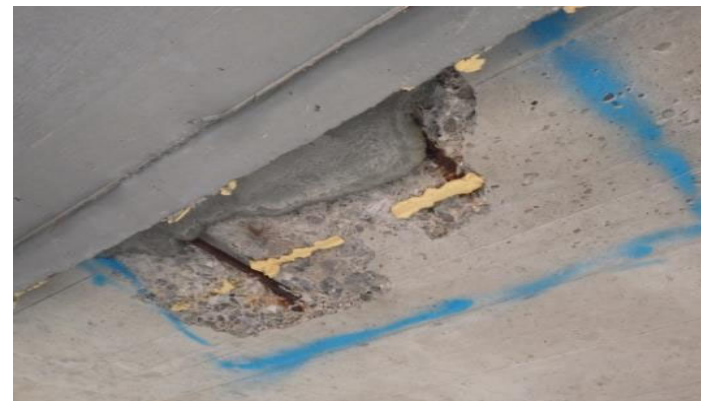
スイスにおけるRC床版の主な損傷要因は  
凍結防止剤の散布による塩害とASR

舗装：As-3層で厚い(10~15cm)

すべてWJによってはつり処理を行ってから断面修復を行う

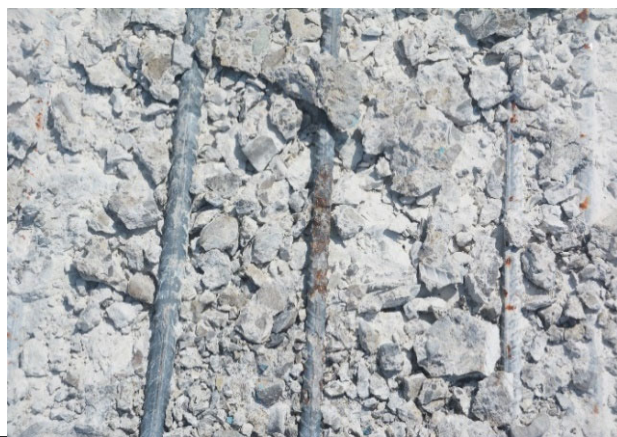
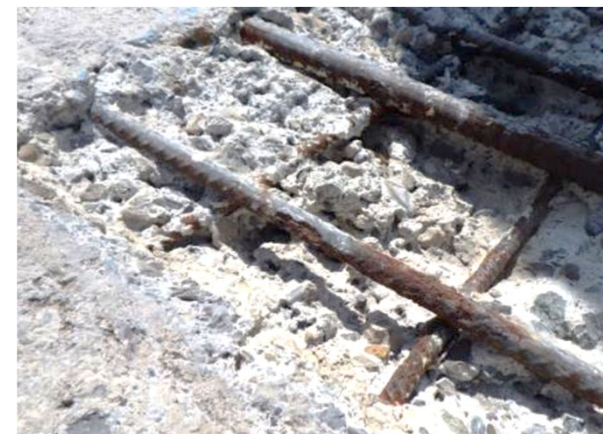
床版張出し部下面の損傷

床版上面の土砂化

マクロセル腐食

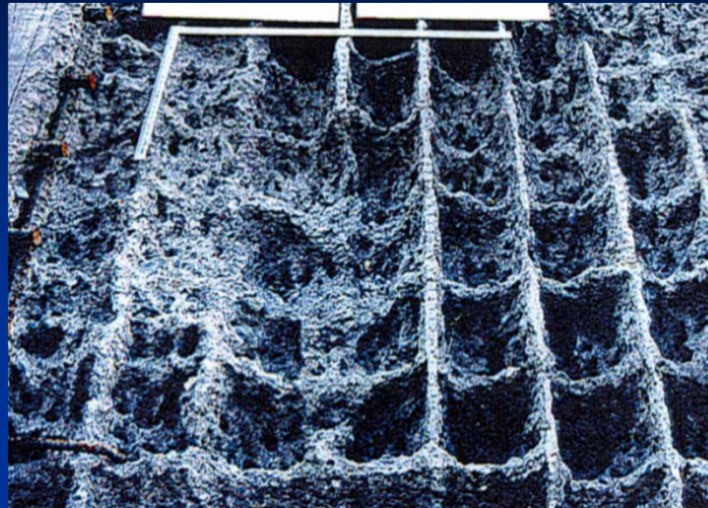
**粗悪な施工事例**  
(鉄筋下のコンクリート  
が残存した壺掘り)

WJを真上から投射  
しただけ

- 鉄筋に沿ったひび割れが多い
- 鉄筋背面に塩化物や水が貯留
- 腐食が進展しやすくなる

**鉄筋背面のコンクリートは必ず除去！**

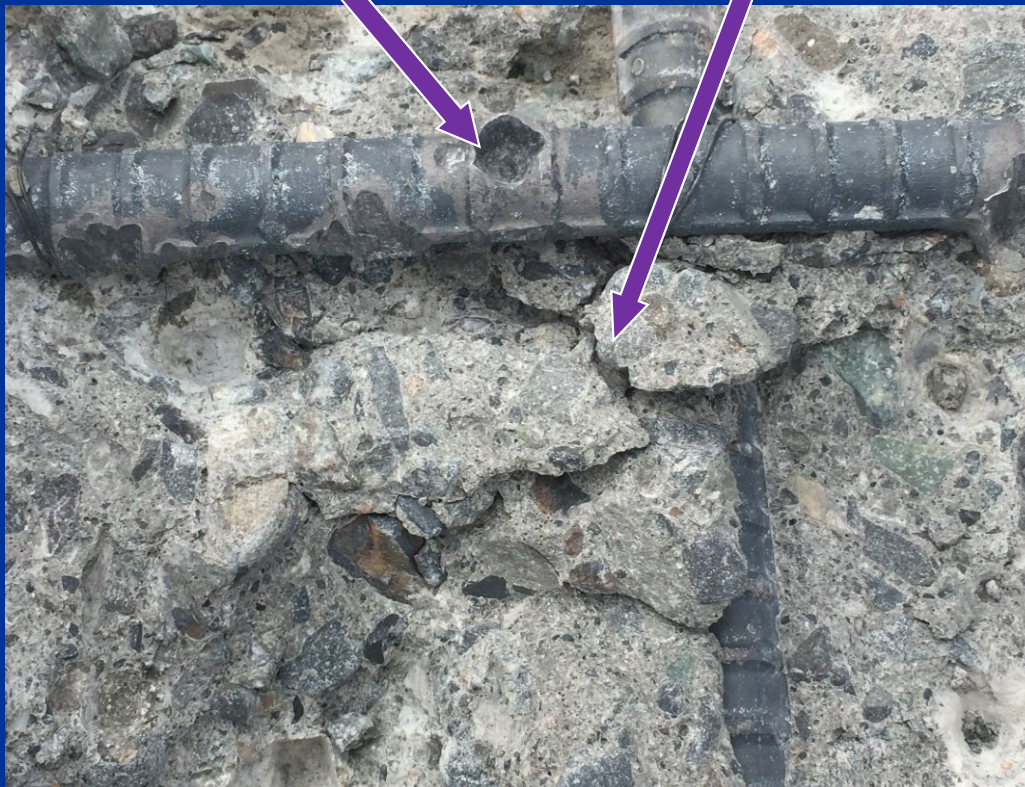
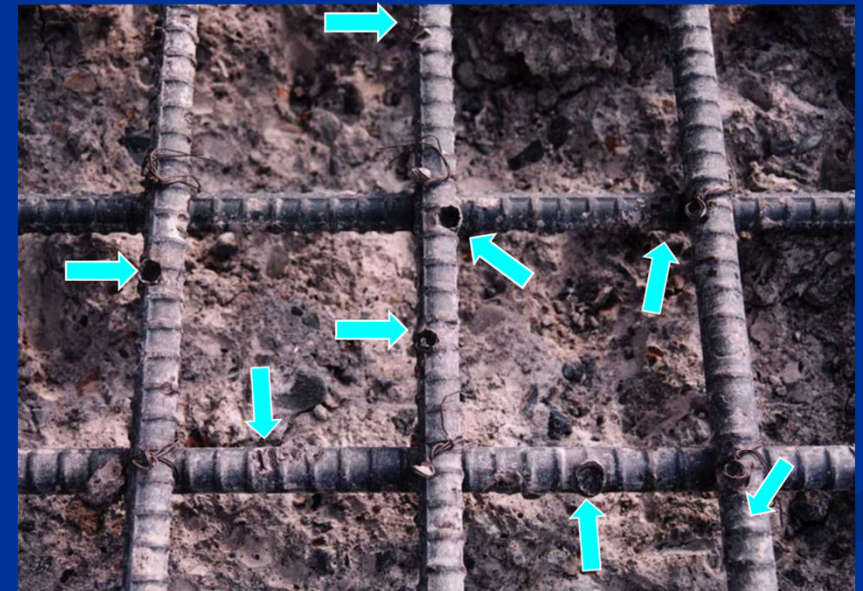
#### ① ひび割れの発生と鉄筋損傷— 脆弱な打継ぎとなる

- 打継ぎ部の付着力が低い ( $\approx 0.5 \sim 1.0 \text{ N/mm}^2$ )

鉄筋損傷

ひび割れ

→ : 鉄筋損傷箇所

(常にこのような数の損傷が生じているわけでは無いが発生はしている)

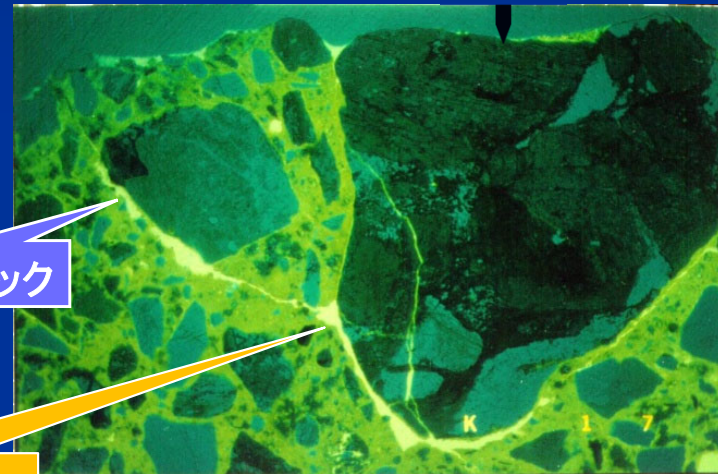
ブレイカ工法

ブレイカでは多数の  
ひび割れを生じる

- With micro crack: no bonding
- Bond strength less than 1,0 MPa
- Non - selective removal removes the good as well as the bad concrete uncontrolled.
- Reinforcement damaged
- Causes damages to the operator
- Subject to an earlier repair again

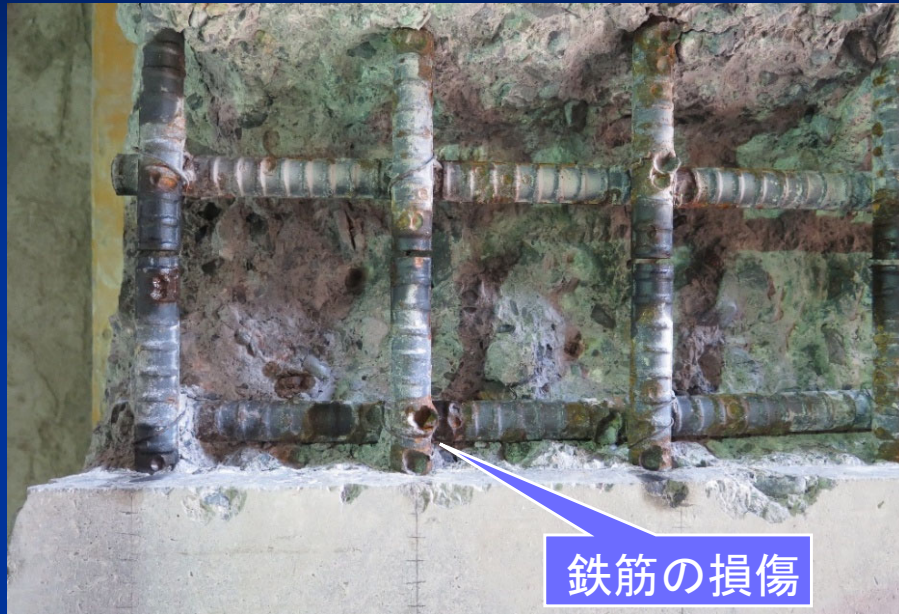
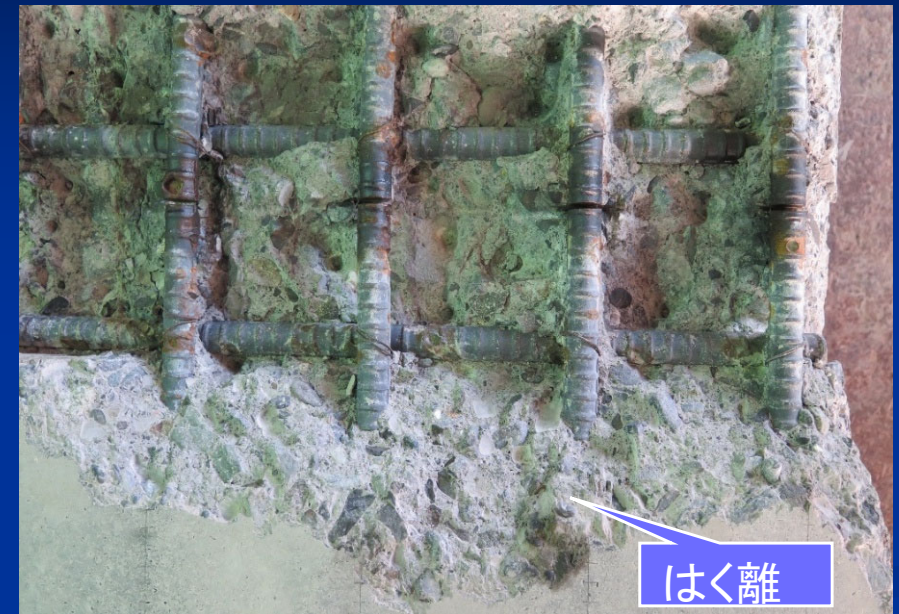
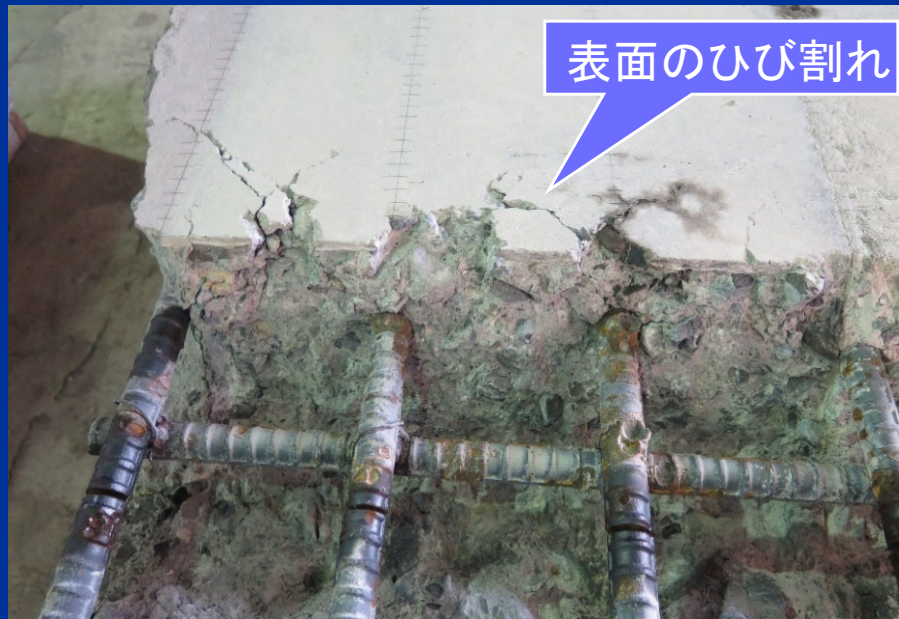
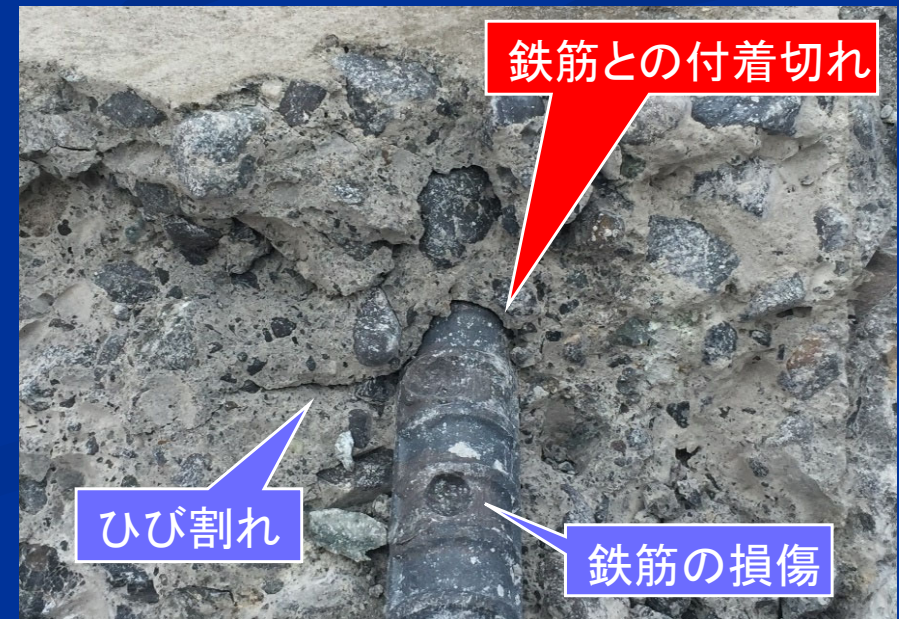
## ② 鉄筋の打撃に伴うコンクリートとの付着切れの発生

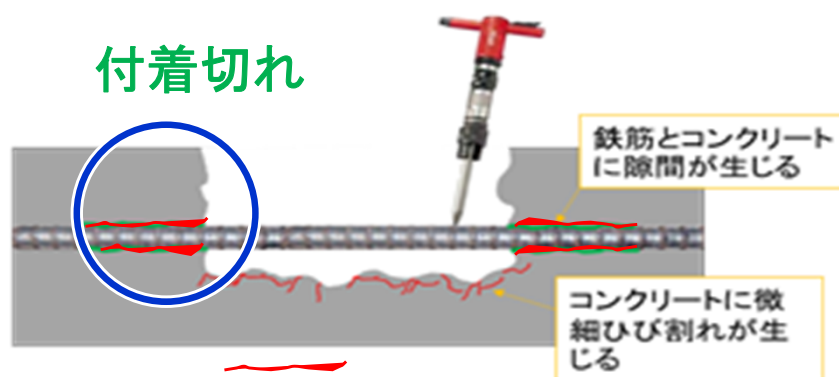
鉄筋の付着切れに伴う再損傷のメカニズム

①ブレーカ打撃による鉄筋付着切れの発生

③ひび割れから鉄筋沿いに劣化因子の浸入

- 境界部にひび割れが発生
- ひび割れから劣化因子(塩分や水)が侵入
- 鉄筋に沿ってさらに内部に劣化因子が侵入
- 腐食膨張による再劣化の促進

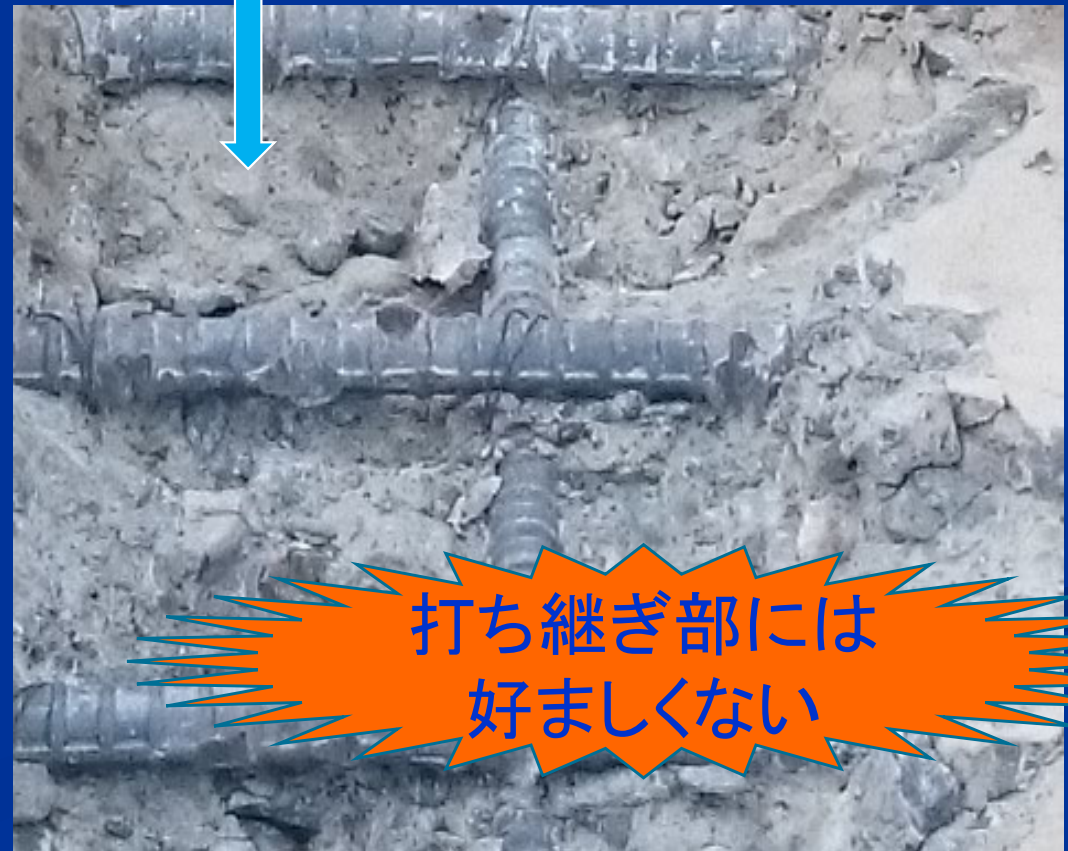
## ③ 施工後に粉塵が残留し表面が汚れる — 脆弱な打継ぎとなる

- 変状部やはつり部の形状が複雑で清掃が難しい
- 雨後はスライムが付着し除去が困難
- 樹脂を塗布しても水や粉塵の影響で付着は期待薄

粉塵, はつりガラの残留

泥分の堆積, 固着(降雨後)

打ち継ぎ部には  
好ましくない

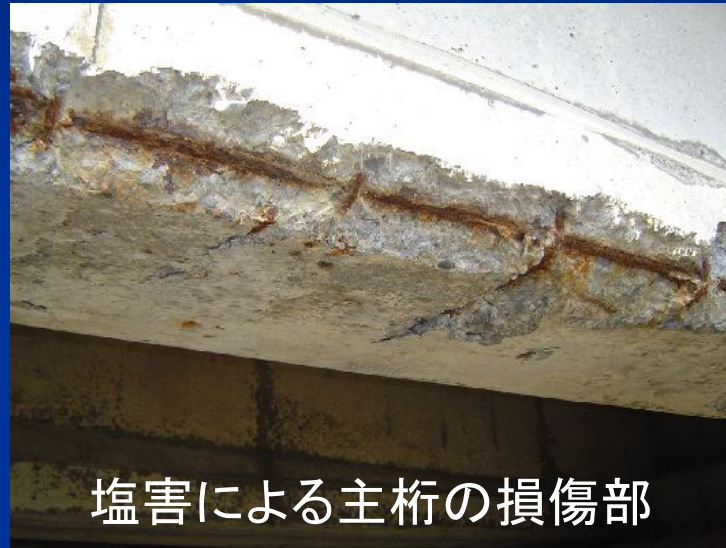
## ④ はつり不足 — 劣化因子や変状が残留

補修後

残留塩分の影響

塩化物の除去が不十分！

- 鋼材腐食再発に伴うひび割れ発生
  - ひび割れから雨水等の劣化因子が浸入
  - 補修箇所では再劣化が始まる
  - 樹脂を塗布しても効果は限定的
- (複雑形状部や変状部での含侵が困難)

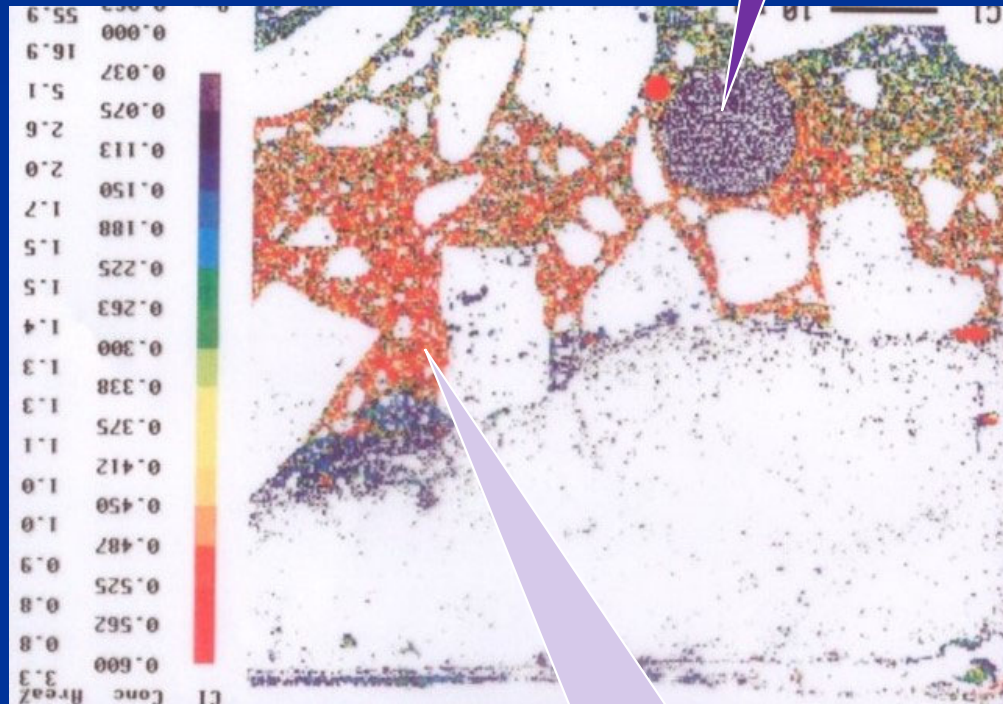
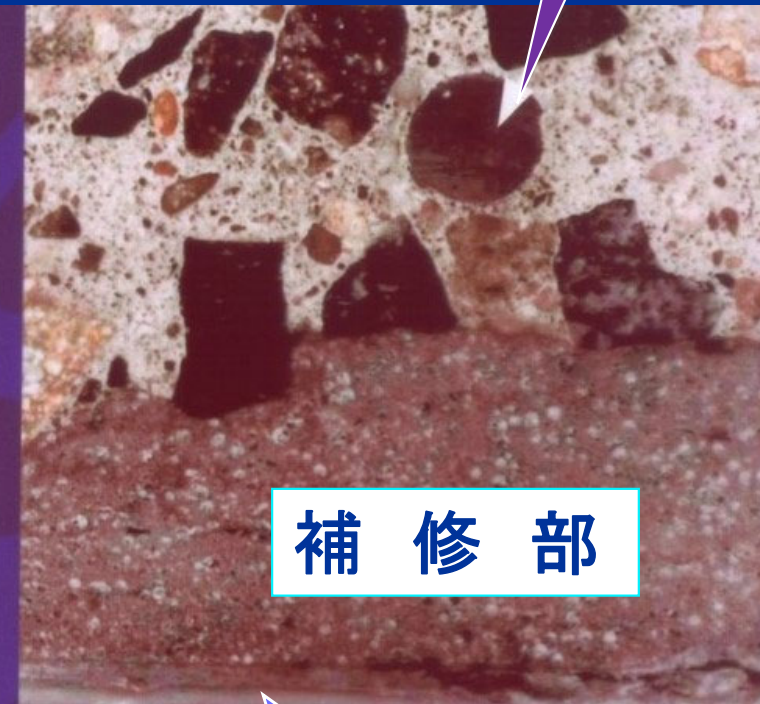
EPMA分析  
(電子線マイクロアナライザ)

鉄筋周辺部に塩分が残留 → 鉄筋背面の高濃度部まではつり取る事が重要

塩化物  
(再損傷の原因)

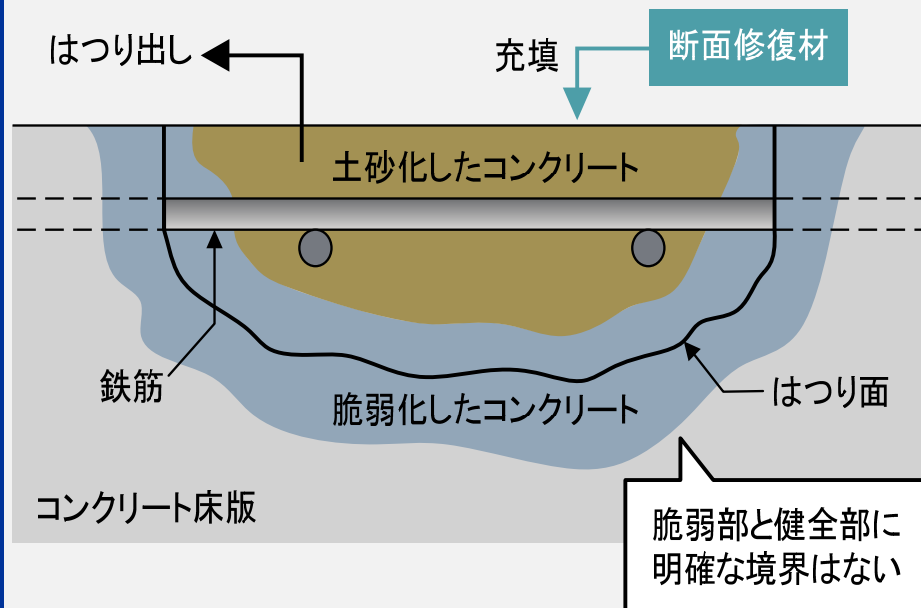
断面修復部の再損傷

[土砂化した床版の断面修復]

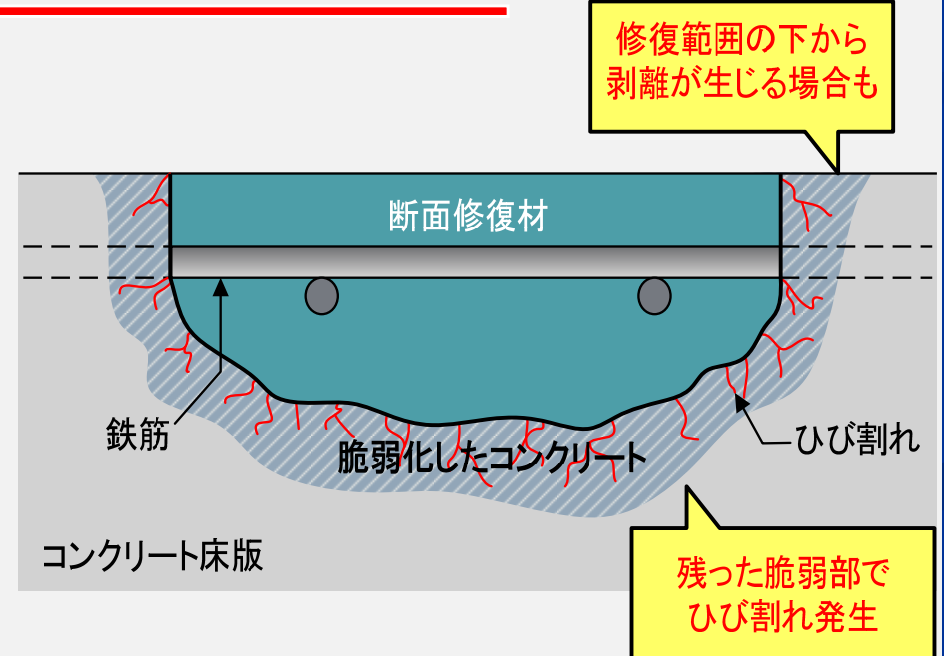
[残った脆弱部で劣化が進行]

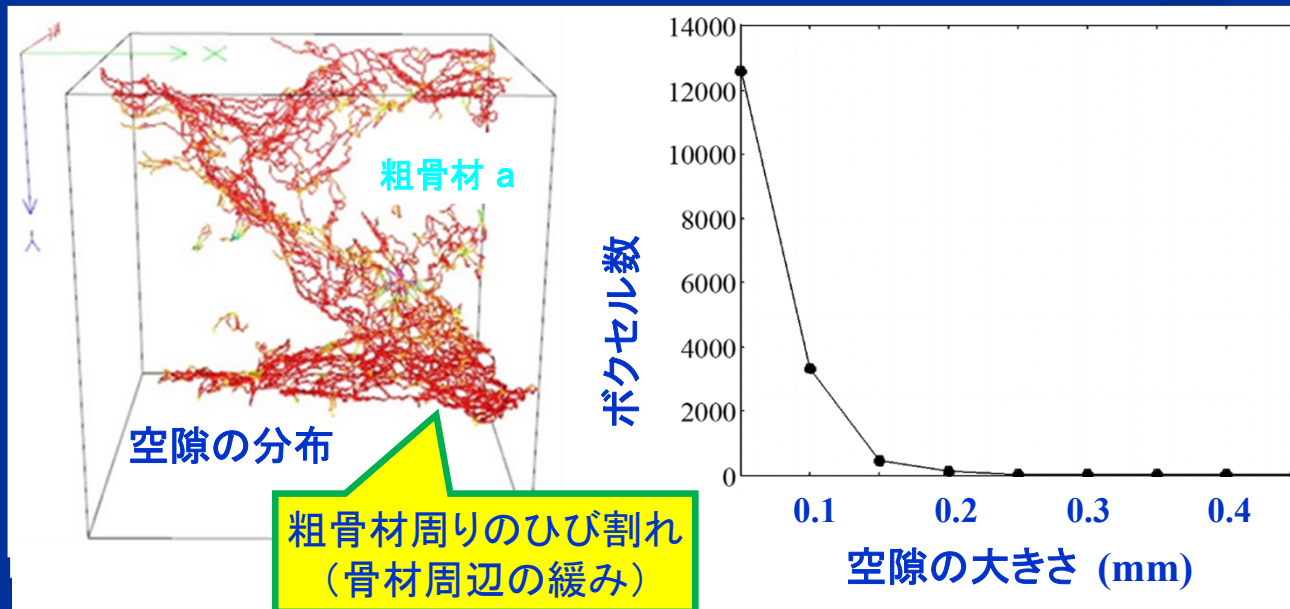
## ● area 1 のX線CT分析結果

粗骨材周りのひび割れ  
(骨材周辺の緩み)

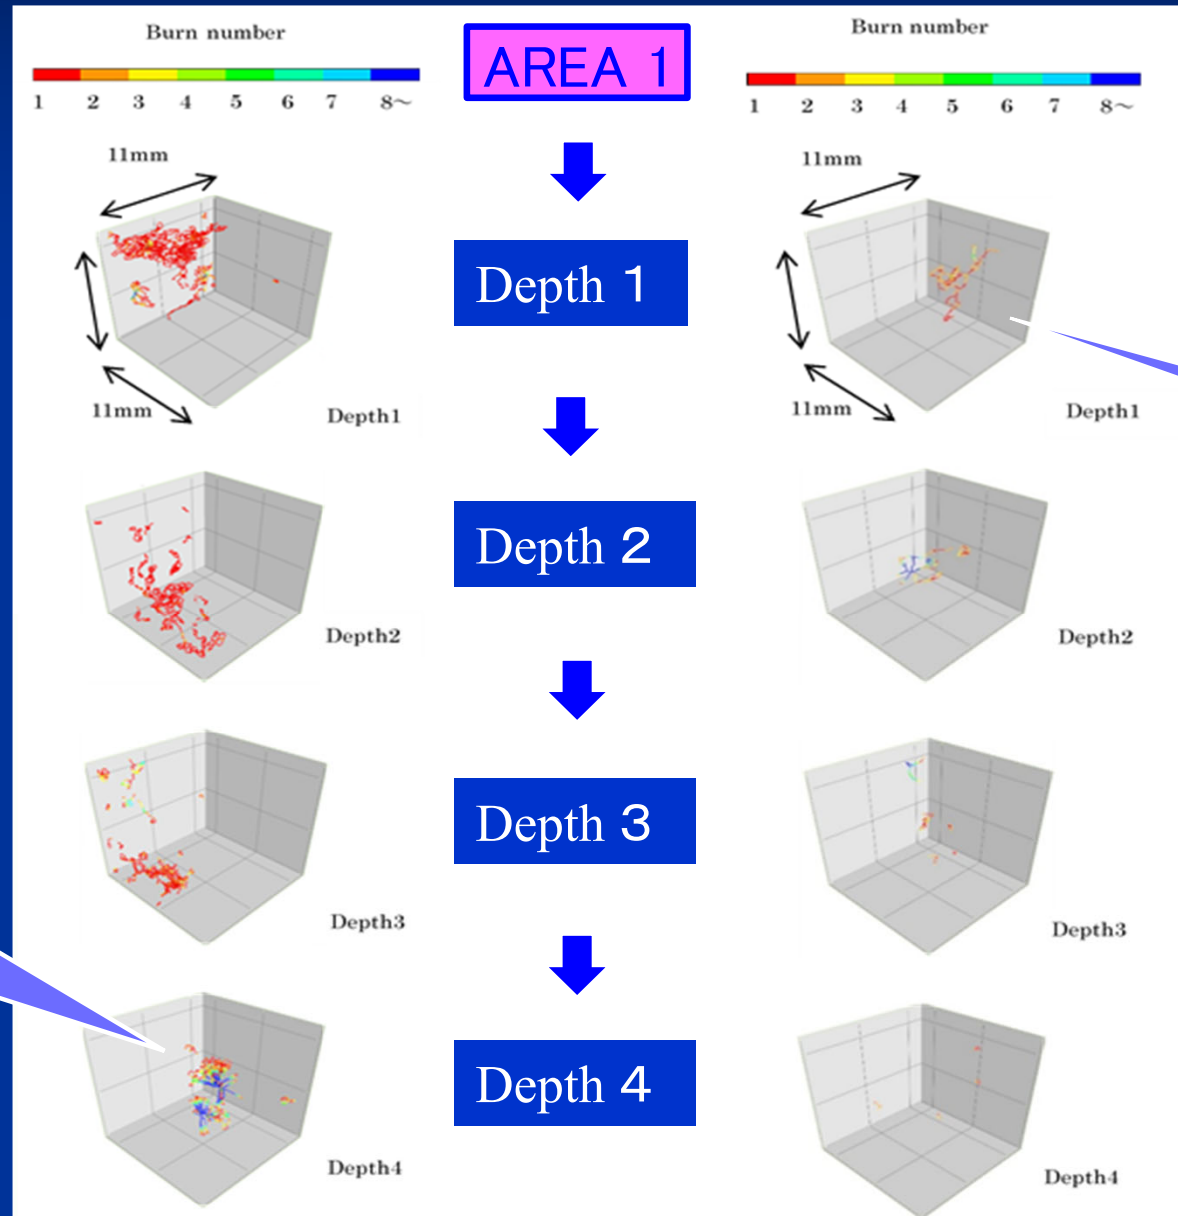
微細な空隙が  
僅かに存在

ひび割れ損傷  
はDepth4まで  
の深さで発生

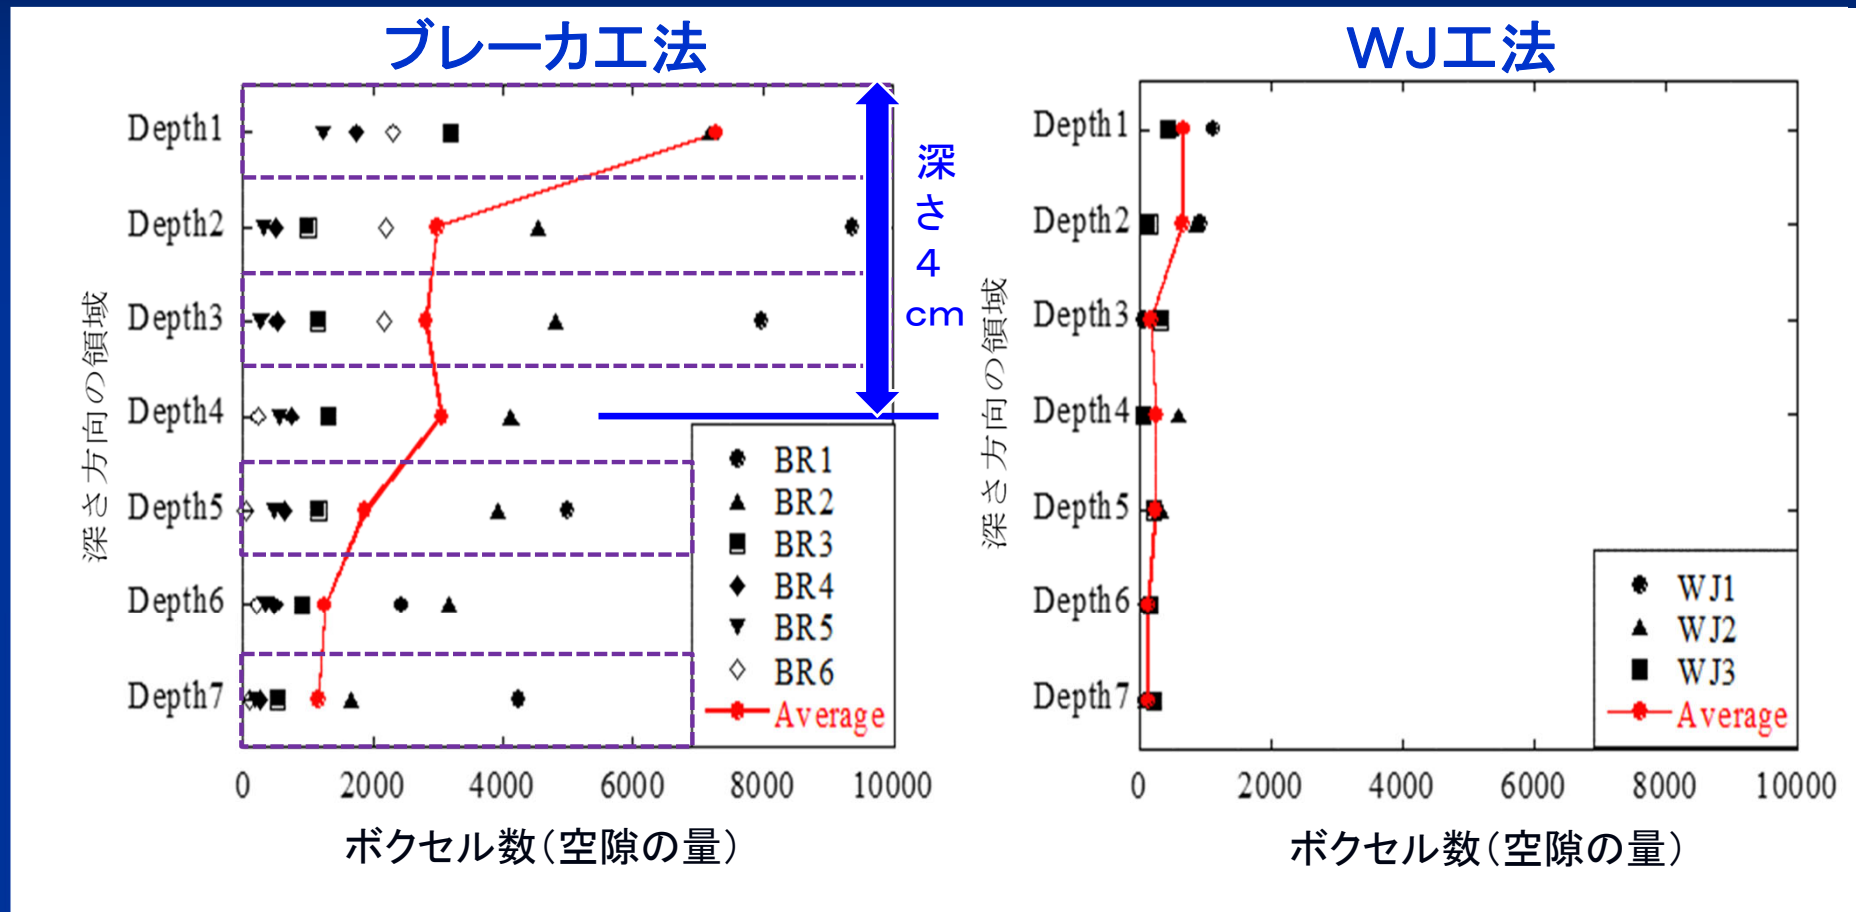
➢ ひび割れ損傷は深さ4cmにまで及ぶ  
➢ 表層に多くの空隙(ヘアクラック)を生じる

➢ ひび割れ損傷はほとんど生じない

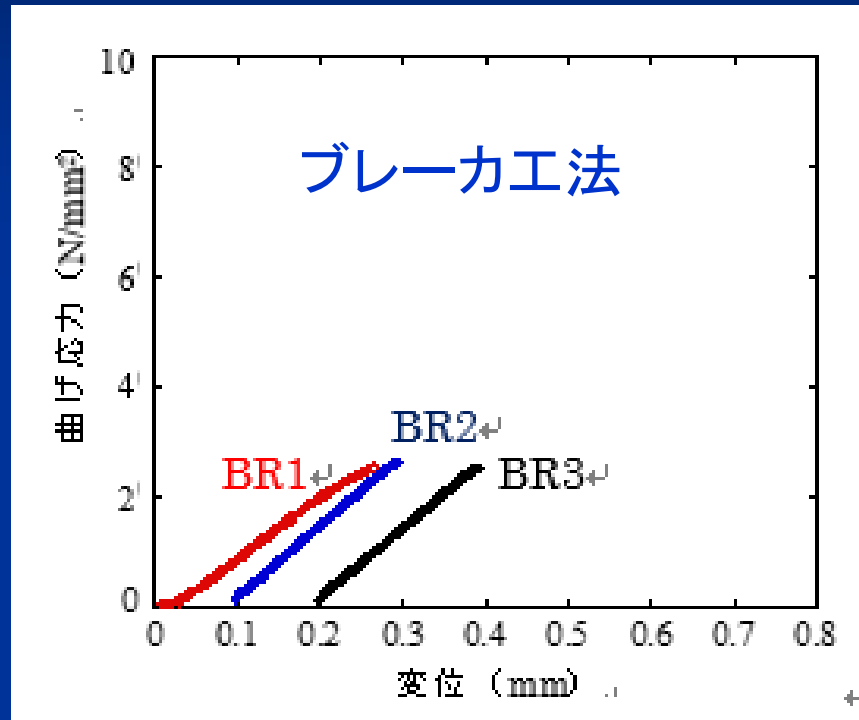
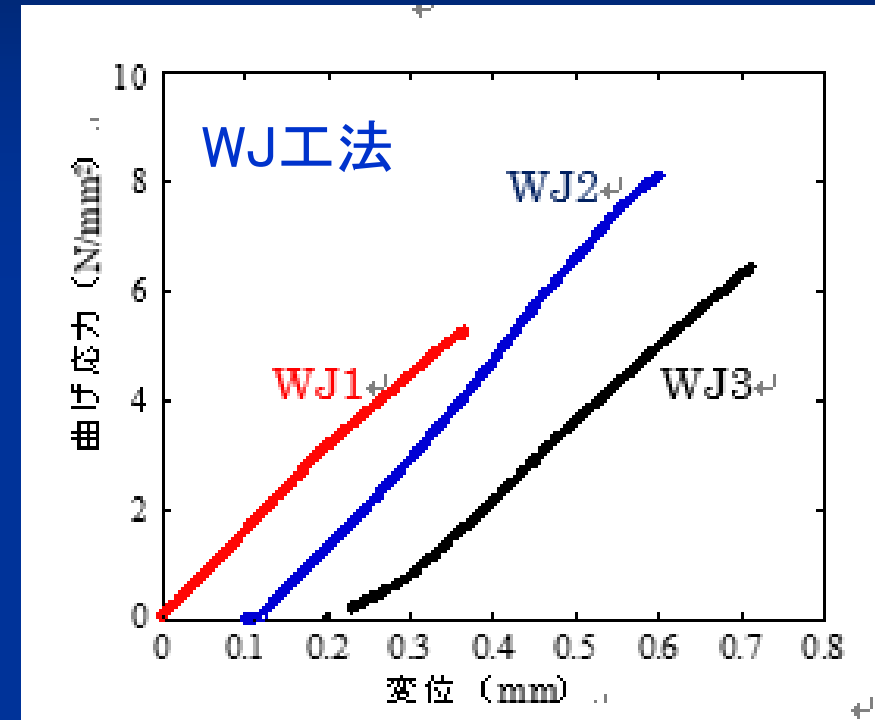
- 曲げ付着強度; ブレーカ供試体 < WJ供試体 (ブレーカ供試体の2倍以上)
- 破断時の変位; ブレーカ供試体 < WJ供試体

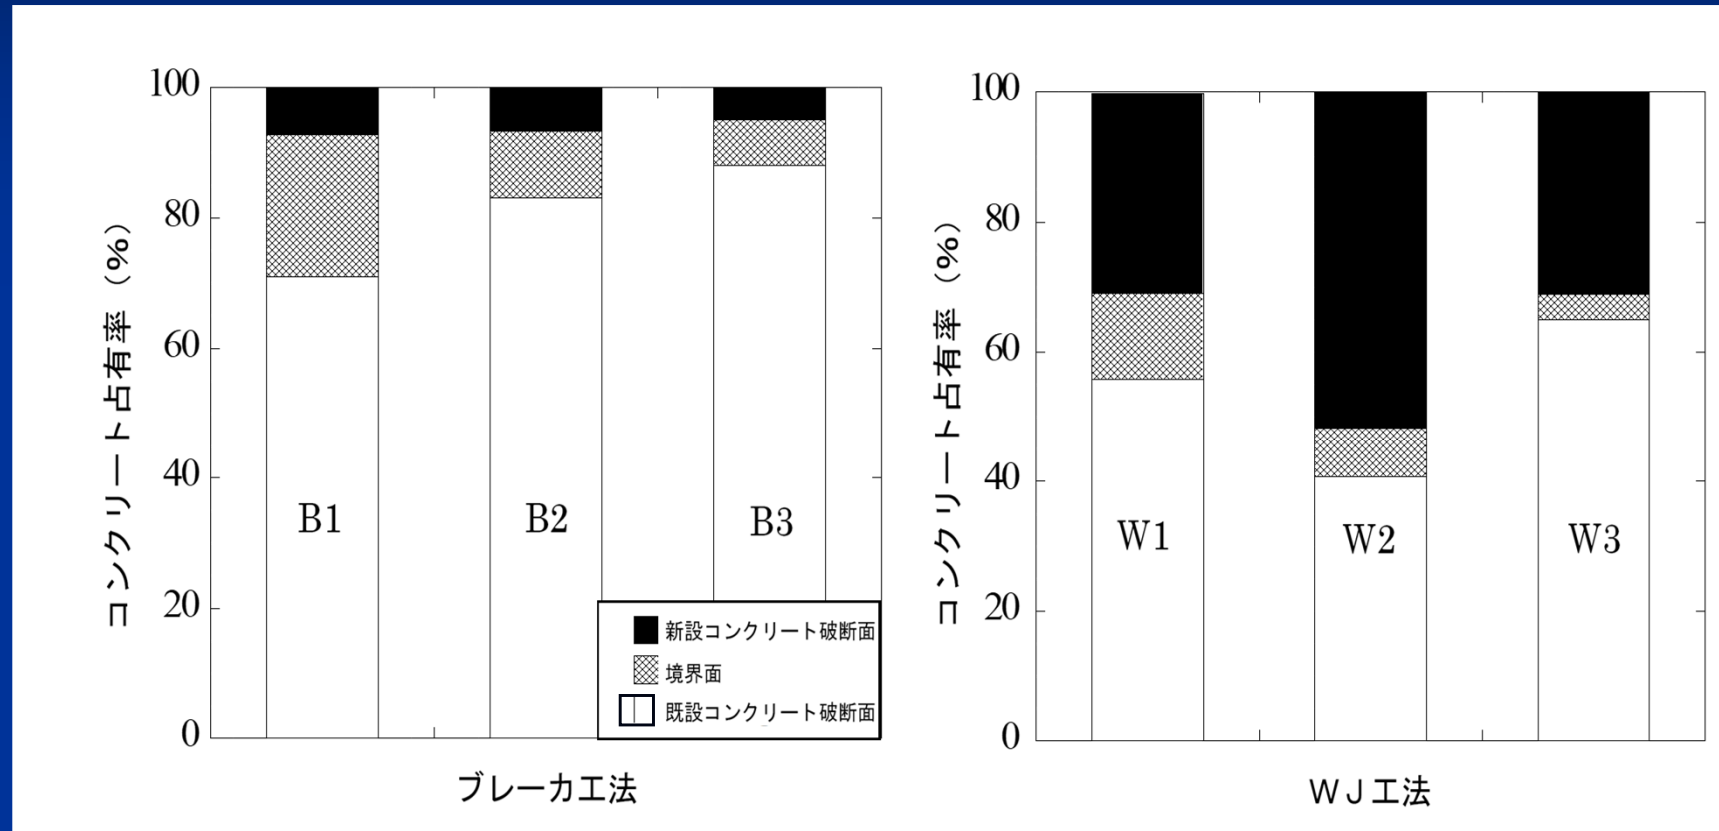
- ブレーカ工法: 約80%が既設コンクリート側で破断 ➡ はつり処理面が弱点
- W J 工 法: 新設と既設部がほぼ拮抗

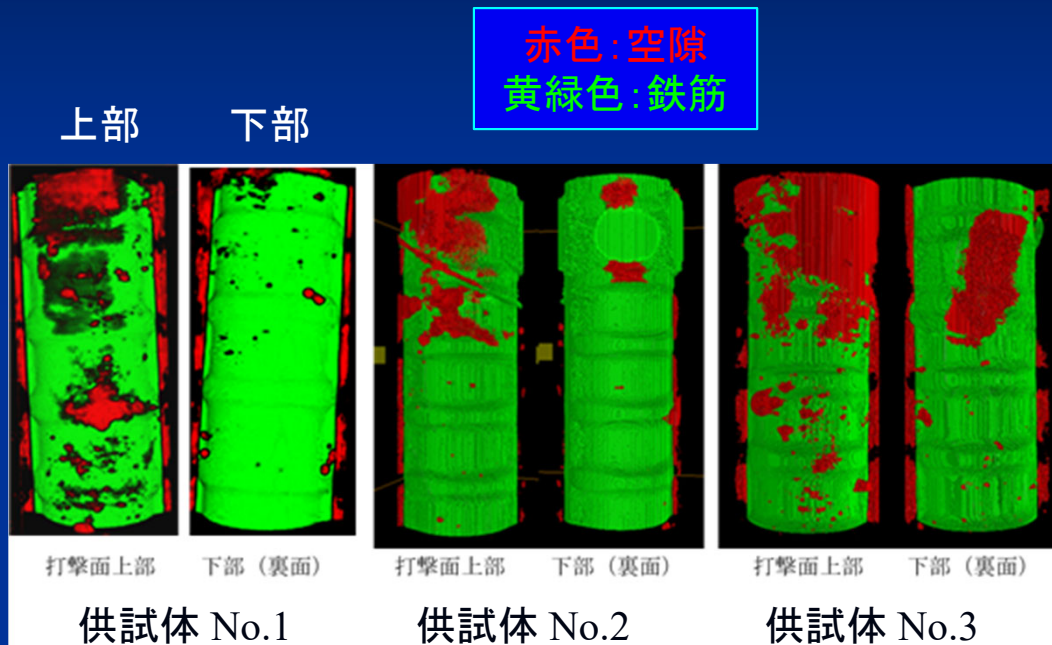
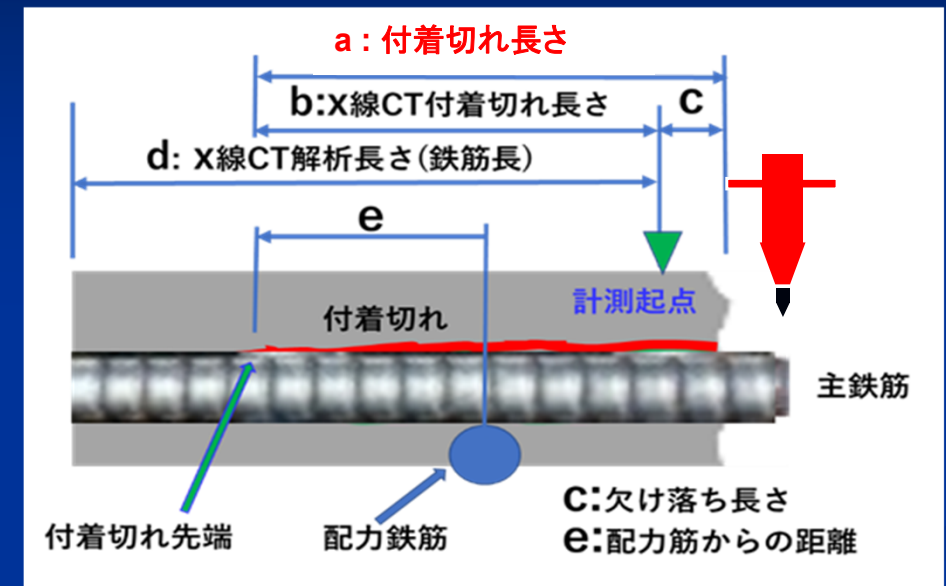
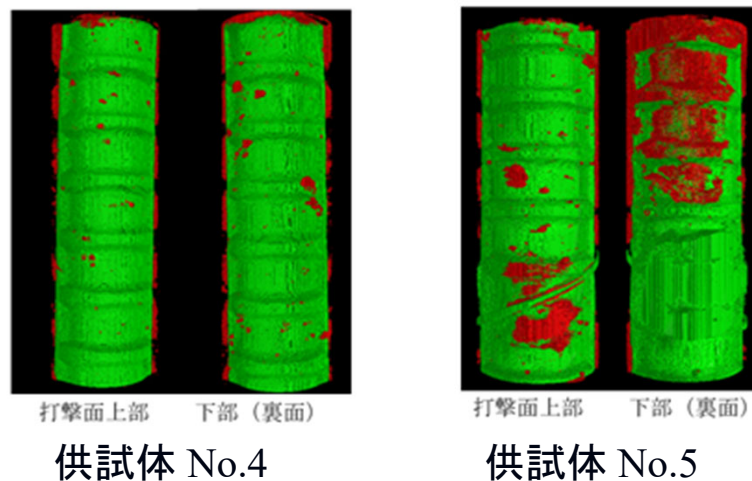
## ● 鉄筋とコンクリートの付着切れの分析画像
