# 論文 X 線 CT を用いたはつりによる鉄筋付着切れ評価に関する検討

**要旨：**本研究では、補修・補強工事で実施される既設コンクリートのはつり工で発生する鉄筋とコンクリートの付着切れに着目し、その評価を X 線 CT の 3 次元画像を用いて分析を行った。具体的には、ハンドブレーカを用いて鉄筋コンクリートのはつりを実施し、そこから鉄筋を含む試験体を採取して X 線 CT 法を適用し、画像解析を行った。その結果、X 線 CT 法を用いることで、従来評価ができなかった鉄筋とコンクリートの付着切れについて可視化することが可能であることを明らかにした。また、X 線 CT 法によりコンクリート内部の微細なひび割れなど空隙を有する領域や、密度が低い領域などの評価も可能であることを示した。

**キーワード：**X 線 CT 法、鉄筋付着切れ、はつり工法、ブレーカ工法

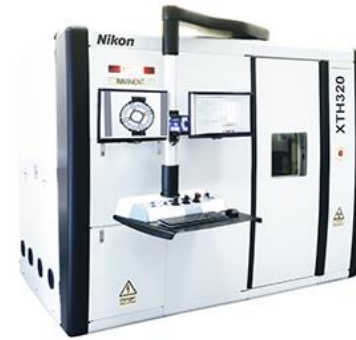
いう逆解析手法である。X 線吸収率が物体内部の密度に比例することから、X 線 CT 法は物体内部の密度分布を画像化する技術とも言える。本研究で使用した装置は産業用 X 線 CT スキャナであり、株式会社ニコンインステックの産業用 X 線 CT スキャナ(XTH320)を用いた。装置の外観を写真-1 に、内部の様子を模式的に図-1 に示す。本研究で適用した装置の概要は次のとおりである。最大出力 230kV/500  $\mu$ A が可能な X 線管と、検出器としてフラットパネルディテクター(FPD)を装備し、画像の画素数は、 $n=512 \times 512$ ,  $1024 \times 1024$ ,  $2048 \times 2048$  の 3 通りに設定が可能である。コーンビーム撮影モードでは、対象試料の 3 次元画像を一回の撮影で収集することが可能である。拡大率はテーブル位置を調節することにより任意に設定を変更することができ、1 画素の辺長をスキャンモードで最小  $4 \mu\text{m}$  の画素寸法で撮影が可能である。

写真-1 使用した産業用 CT スキャナ

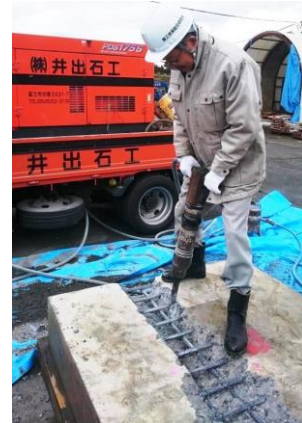
一般的な 20 kg 級コンクリートブレーカを用いてはつりを実施した。コンクリートブレーカの仕様は、ピストン径が 40mm、ストローク 166mm、全長 556mm、打撃数は 1050b.p.m である。

はつり範囲は、試験体中央で縦 200mm×横 1350mm×深さ 70mm とした。はつり状況を写真-2 に示す。

写真-2 試験体のはつり状況

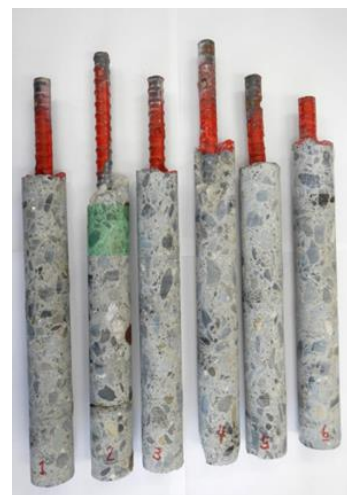
ブレーカ工法によりはつり処理をした試験体から、主鉄筋をコア削孔機より採取した。コア採取位置を写真-3 に示す。コア試験体は、鉄筋を中心に  $\phi 50\text{mm}$  とし、採取したコア試験体を写真-4 に示す。なお、はつり面がコア採取中に剥離することが想定されたので、はつり面に赤色でペイントし、損傷状況を目視観察した。試験体には、はつり面が剥離していない試験体を用いて X 線 CT 観察を行った。本試験では、5 本のコアを採取した。その内訳は低強度コンクリートが 1 本、高強度コンクリートが 4 本である。

写真-4 採取したコア試験体
