# 「コンクリート打継ぎにおける下地処理の重要性」 ー WJ工法とブレーカ工法を比較して ー

(一社)日本建設機械施工協会 施工技術総合研究所 谷倉 泉

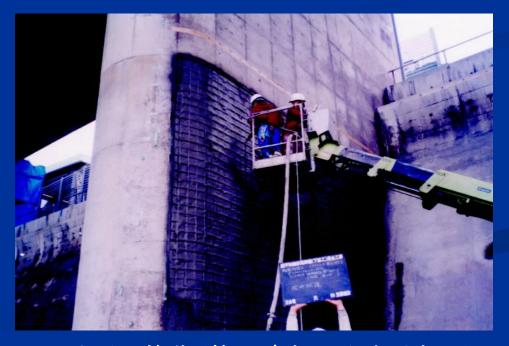
#### 下地および鉄筋と一体化させて耐久性を確保!

- ●変状を全て除去し新しい材料を吹付ける or 流し込む
- ●鉄筋背面まではつり処理を行って鉄筋と一体化させる
- ●再劣化を生じさせない施工条件確保(気温、時間、養生)
- ●各種変状原因の除去(防水、排水、漏水、被覆対策)

WJによるはつり処理

⇒ 吹付けによる断面修復(施工事例はかなり多い)

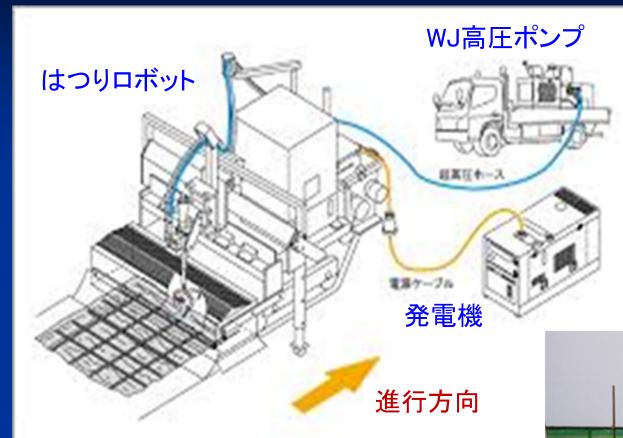
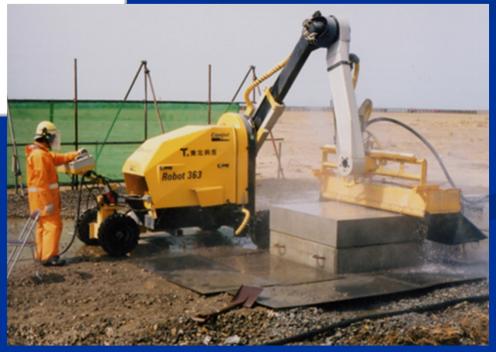
# ウォータージェット工法の施工イメージ(RC床版)

後進しながらのはつり処理

ロボットによるはつり状況

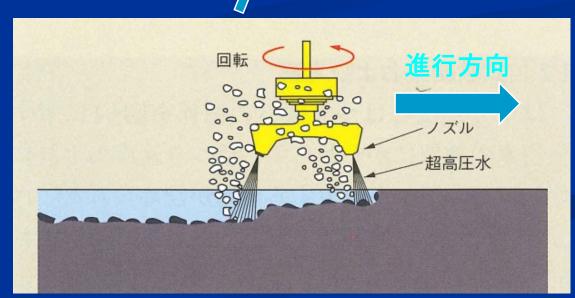
各種のノズル

ガーネット等を混入すると鋼材切断も可能

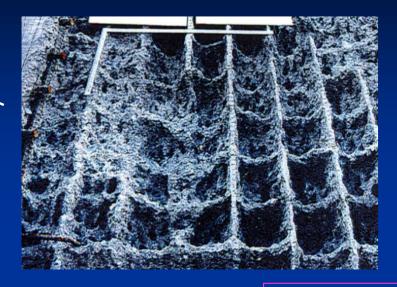
### 粗悪な施工事例

(鉄筋下のコンクリート が残存した壺掘り)

#### 実構造物では、

- ➤ 鉄筋に沿ったひび割れが多い
- ➤ 鉄筋背面に塩化物や水が貯留
- ➤ 腐食が進展しやすくなる

鉄筋背面のコンクリートは必ず除去!

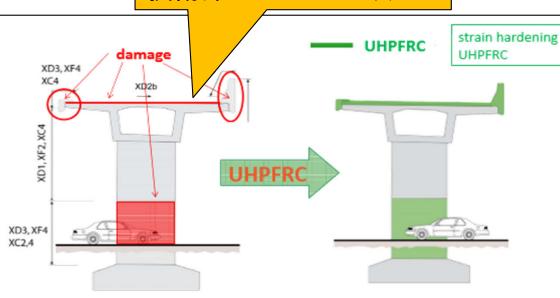
### 床版上面のUHPFRCによる補修・補強

#### 損傷部はWJではつり処理

- 1層で複数の機能を満たす
  - ・曲げ・せん断強度UP
  - ・疲労軽減のための剛性UP
  - ・防水層として(緻密なので)

巻立て、増厚、断面修復

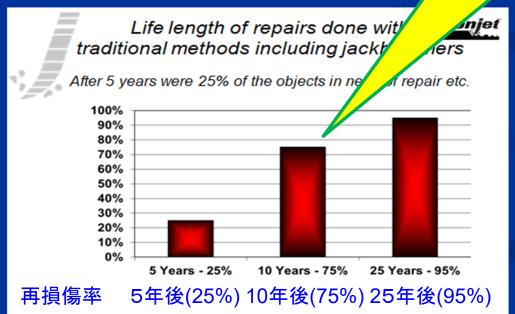
ブレーカを用いると 10年後には75%の割合 で再損傷を生じた

ブレーカ施工箇所の追跡調査 結果

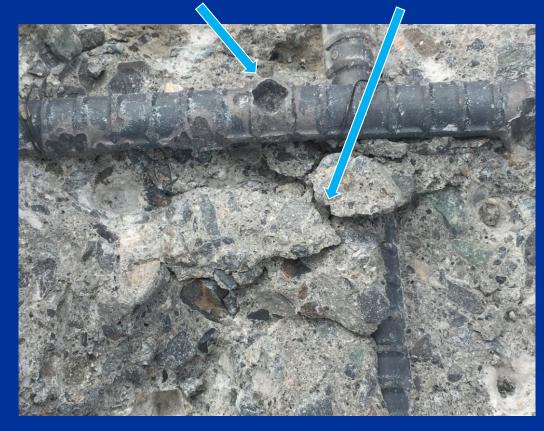
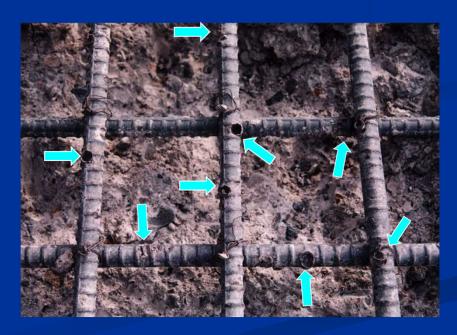
# ブレーカエ法採用により早期に再損傷を生じる原因推定

下地処理の問題

① ひび割れ、鉄筋損傷の発生により打継部が脆弱となる

ブレーカによる打撃の影響

鉄筋損傷

ひび割れ

➡鉄筋損傷

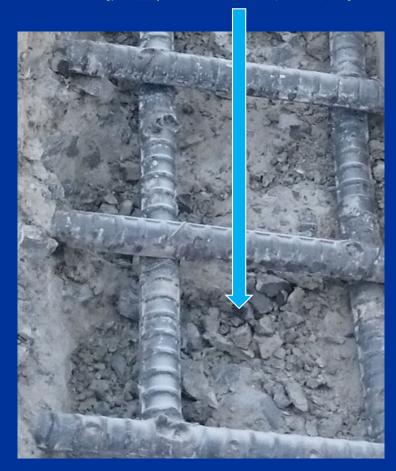
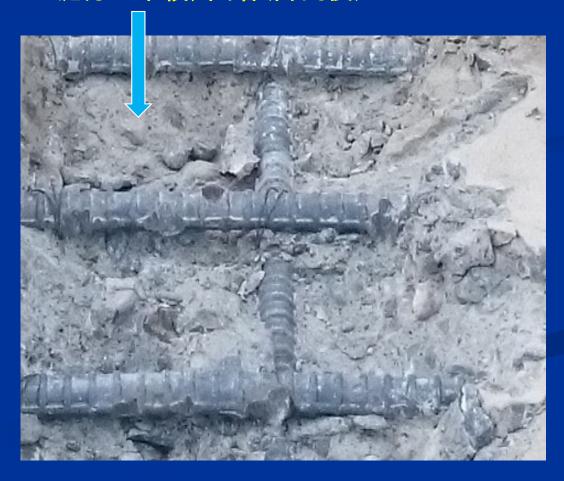
## ブレーカエ法採用により早期に再損傷を生じる原因推定

② 施工後の表面の清浄性の確保が難しい

表面の汚れ、粉塵の残留 → 脆弱な打継ぎの原因

粉塵、はつりガラの残留

泥分の堆積, 固着(降雨後)

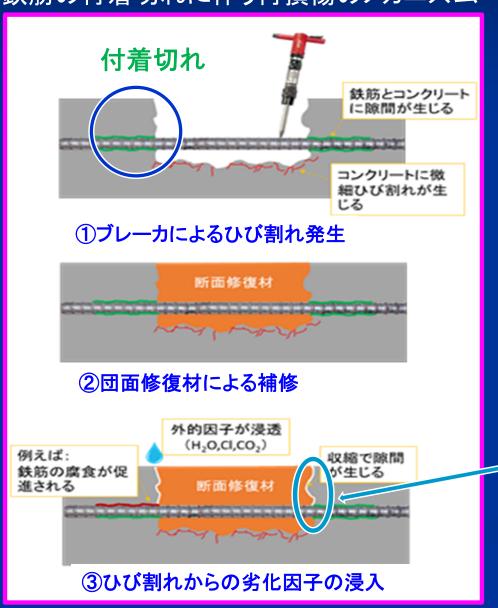
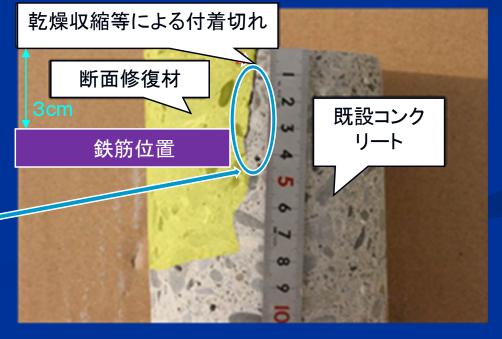
## ブレーカ工法採用により早期に再損傷を生じる原因推定

③ 鉄筋の打撃に伴う付着切れの発生

鉄筋の付着切れに伴う再損傷のメカニズム

修復材と母材界面の 付着切れが再損傷促進

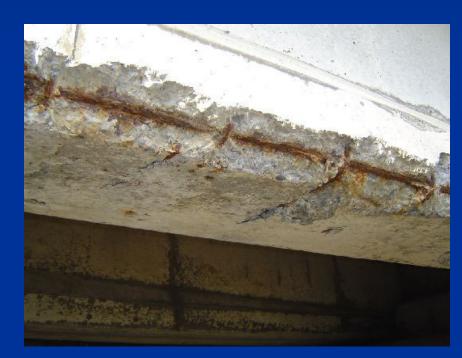
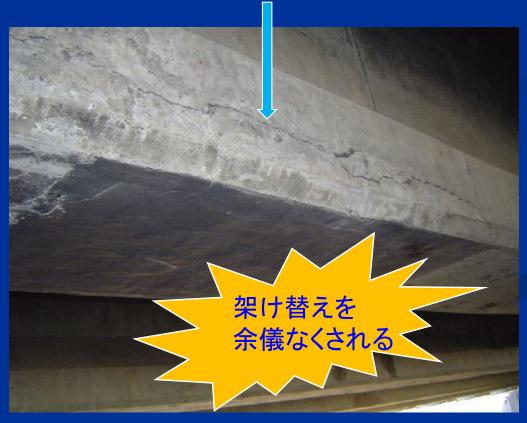
## ブレーカエ法採用により早期に再損傷を生じる原因推定

### ④ はつり不足一劣化因子の残留

#### 再損傷事例

塩害による主桁の損傷部

#### 塩化物の除去が不十分だと

- 鋼材腐食に伴うひび割れが発生
- 雨水等の劣化因子が浸入
- 再劣化が始まる

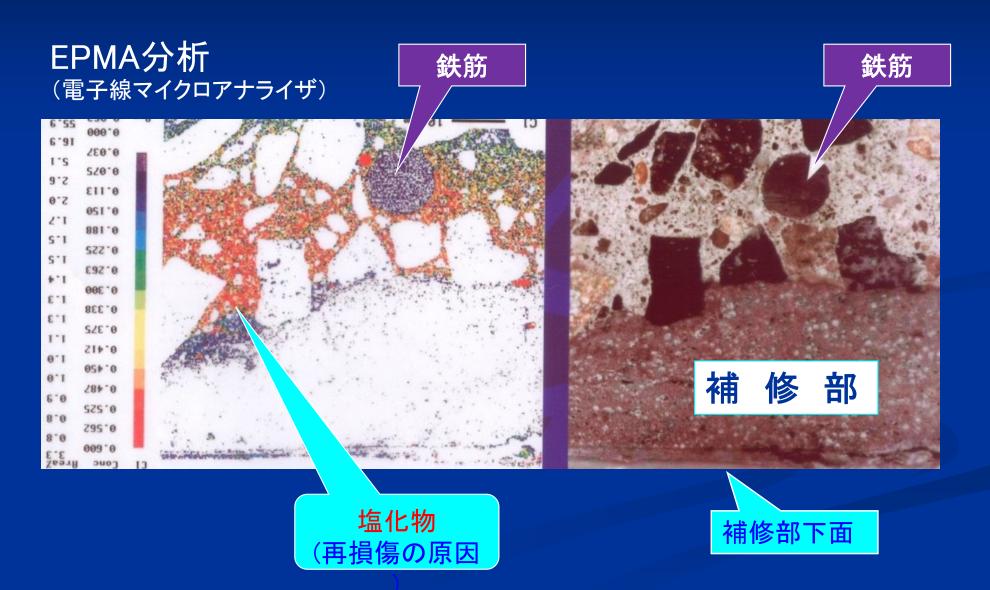
## 断面修復後、早期に再損傷を生じる原因の推定

鉄筋周辺部の残留塩分の影響 - 鉄筋背面まではつり取る事が重要

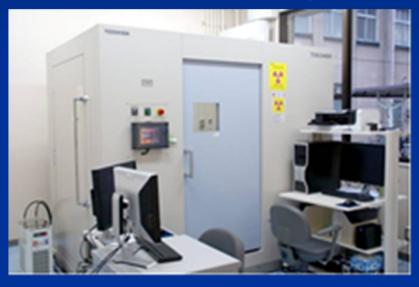
マイクロフォーカスX線CT装置

X線はコンクリート内部の空隙等を微細な単位で分析、把握できる

(熊本大学所有:東芝製)

X 線写真の視野	400 mm, 高さ 500 mm		
ディスプレイのピクセル数	Cone 1024×1024		
解像度	最小 5 μ m		
コーンビームのスキャン方法	ノーマル、オフセット、ハーフ		
X 線ビームの厚さ	最小 5 μ m		
X 線強度	最大 240 kV (140 W)		
試料の最大重量	245 N

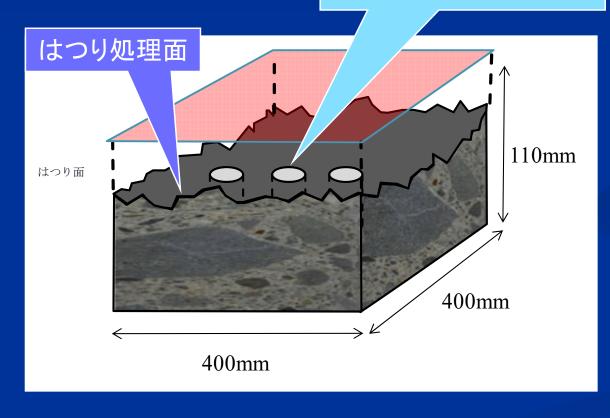
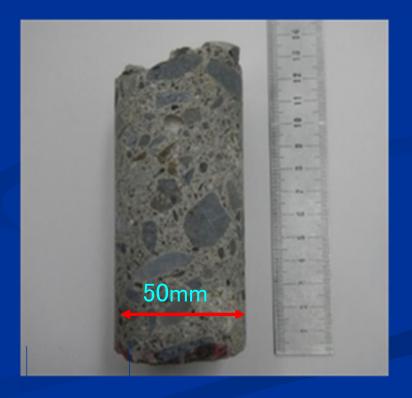
### はつり供試体からのコアの採取

■ はつり処理面を含むコアの採取

直径50mmのコア削孔

- ブレーカエ法:6本
- WJ工法:3本

コンクリートブロック(はつり処理後)

円柱コア

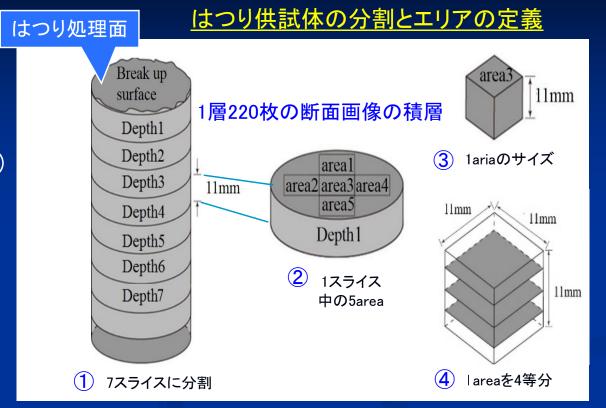
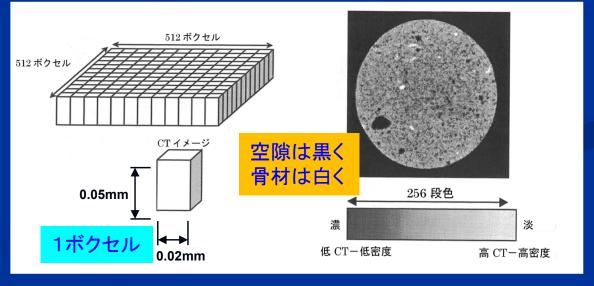
### 供試体と画像解析

### 画像解析手順

- ① Φ5cm, 高さ11cmの供試体を, 深さ 方向にDepth 1~Depth 10 に分割 (そのうちのDepth7までを分析対象)
- ② 各スライスを, 5つの area(1~5) に 分割
- ③ 各 area は1辺 11mm の立方体で, それぞれ220枚の断面画像(スラ イス厚 0.05mm)で構成される
- ④ 各 areaから3枚の断面画像を代表として抽出し、それぞれボクセル単位で空隙領域(しきい値で判定)を求める
- ⑤ 各 area毎の空隙の分布を求め、 Depth 毎に傾向を把握する

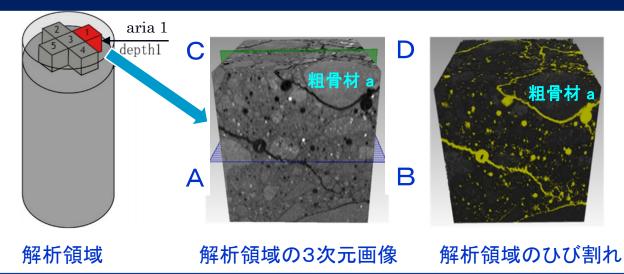
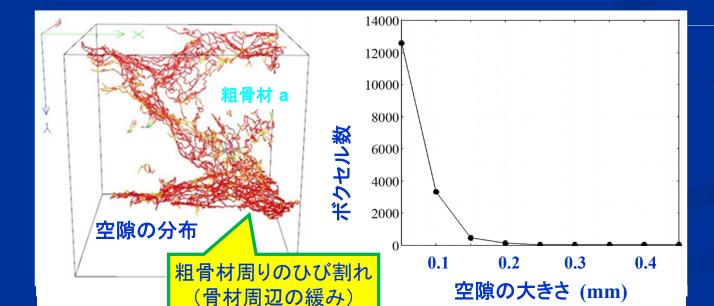
## ブレーカエ法が粗骨材周辺に及ぼす影響

### ● 粗骨材周りの空隙の存在

area 1 のX線CT解析結果

C一D断面(鉛直)

A-B断面(水平)

↑ ひび割れの多い領域

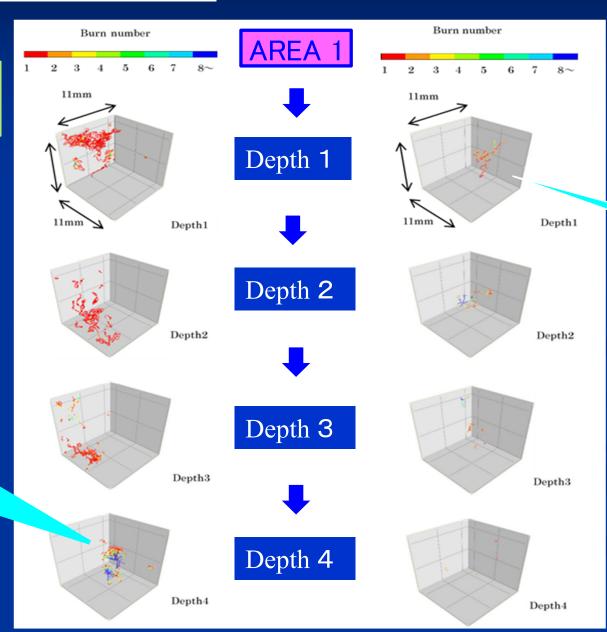
## ブレーカエ法とWJ工法の解析結果の比較

● 深さ方向の空隙の分布 (AREA1の立方体の斜め上方からの俯瞰)

ブレ<del>ー</del>カ工法 (BR1)

ひび割れ損傷

はDepth4まで

の深さで発生

WJ工法 (WJ1)

> 微細な空隙が 僅かに存在

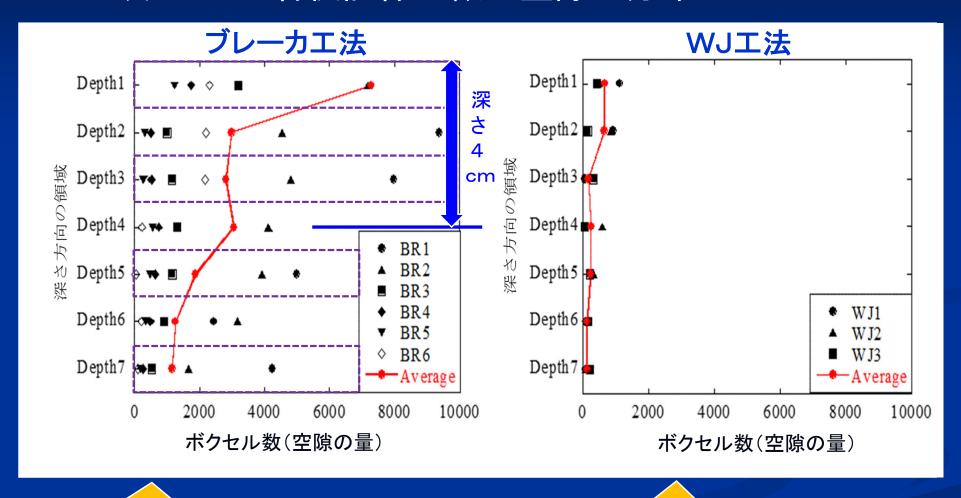
### ブレーカエ法とWJ工法の解析結果の比較

● はつり処理した各供試体の微小空隙の分布

- ➤ひび割れ損傷は深さ4cmにまで及ぶ
- ▶表層に多くの空隙(ヘアクラック)を生じる

▶ひび割れ損傷はほとんど生じない

- 明らかになったブレーカエ法の問題
  - 〇はつり面近傍の浅い領域(深さ10~20mm)に多数の微細なひび割れが生じる
  - 〇ひび割れが発生する最大深さは<u>約40mm</u>にまで達する
  - ○鉄筋がブレーカで打撃される事により、コンクリートと付着切れを生じる
  - 〇その奥行は、はつり処理した端部から鉄筋沿いに最大で約70mmに達する
- 〇これらのひび割れ発生や付着切れの影響により、補修部では再劣化が懸念される
- ブレーカ工法は耐久性の確保が不十分で、打継ぎ部の下地処理として問題が残る
  - 明らかになったWJ工法の利点
    - ○はつり処理面にひび割れが発生せず清浄な打継面を確保できる
    - 〇打継ぎ面の曲げ付着強度はブレーカを用いた場合の2倍以上となる
- ⇒ 打継ぎ部の下地処理にはWJ工法が適している(欧米での評価と同様)
  - WJ工法の課題
    - 〇コスト縮減, 騒音対策, 排水処理, 安全管理

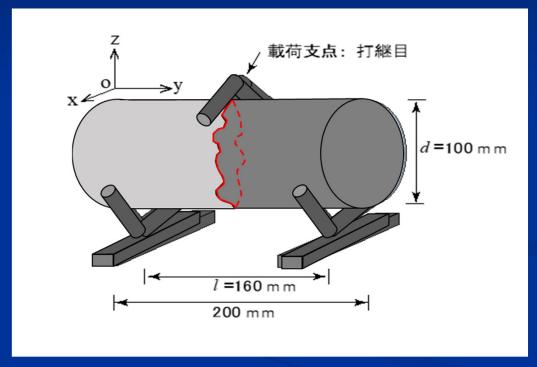
## 打継ぎ目の曲げ強度試験(はつり処理の影響評価)

■ コンクリート打継ぎ部の曲げ強度試験(円柱コア)

理論式
$$f = K_{c3} \frac{8Pl}{\pi d^3}$$

$$K_{c3} = -0.006 \left(\frac{l}{d}\right)^2 + 0.062 \left(\frac{l}{d}\right) + 0.79$$

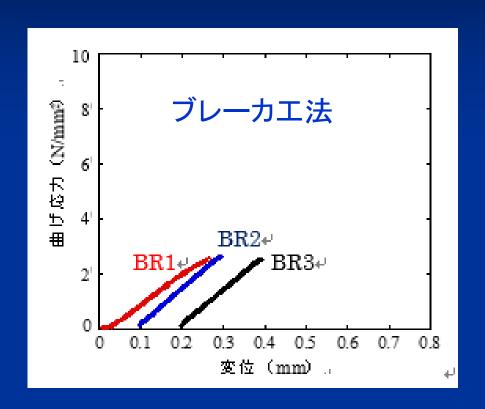
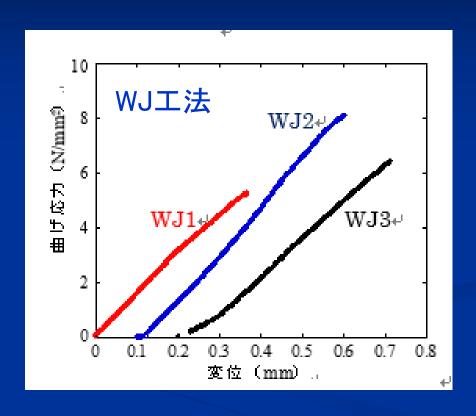
## 円柱コア打継ぎ目の曲げ付着強度試験

● 各円柱コアの曲げ試験結果(曲げ付着強度一変位曲線)

#### 円柱コア打継ぎ目の曲げ付着強度試験結果

- ⇒ 曲げ付着強度;ブレーカ供試体<WJ供試体(ブレーカ供試体の2倍以上)</p>
- ➤ 破断時の変位;ブレーカ供試体<WJ供試体

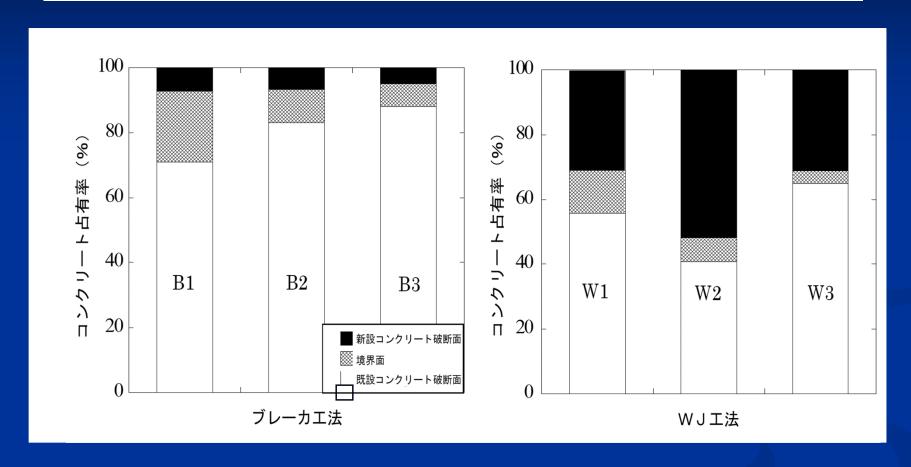
### 円柱コア打継ぎ目の曲げ強度試験

<u>各コア破断面における新旧コンクリート占有面積の割合</u>

#### 破断位置

ブレーカエ法:約80%が既設コンクリート側で破断

はつり処理面が弱点

> W J エ 法:新設と既設部がほぼ拮抗

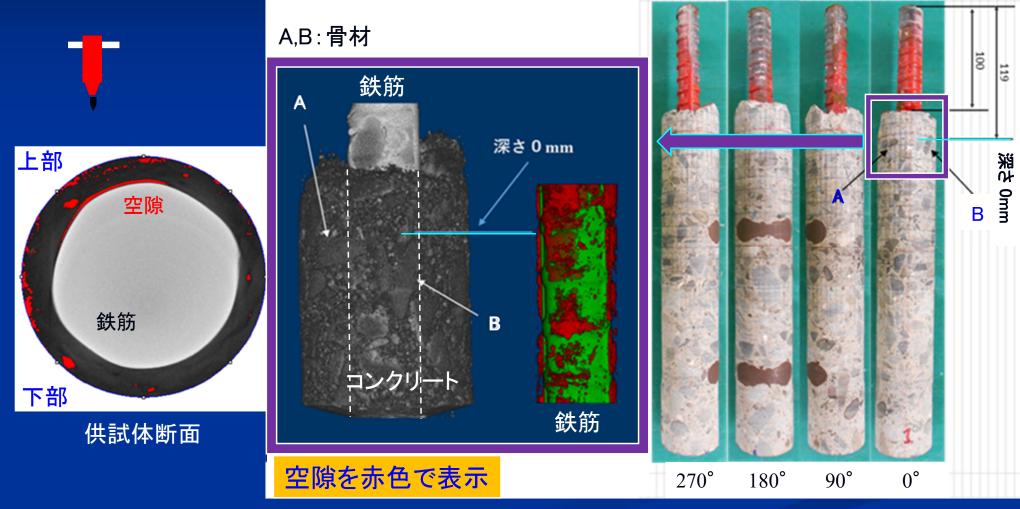
## X線CT解析による鉄筋の付着切れ評価

● 鉄筋とコンクリートの付着切れの表示例

4方向からの撮影写真

供試体 No.1 のX線CT画像

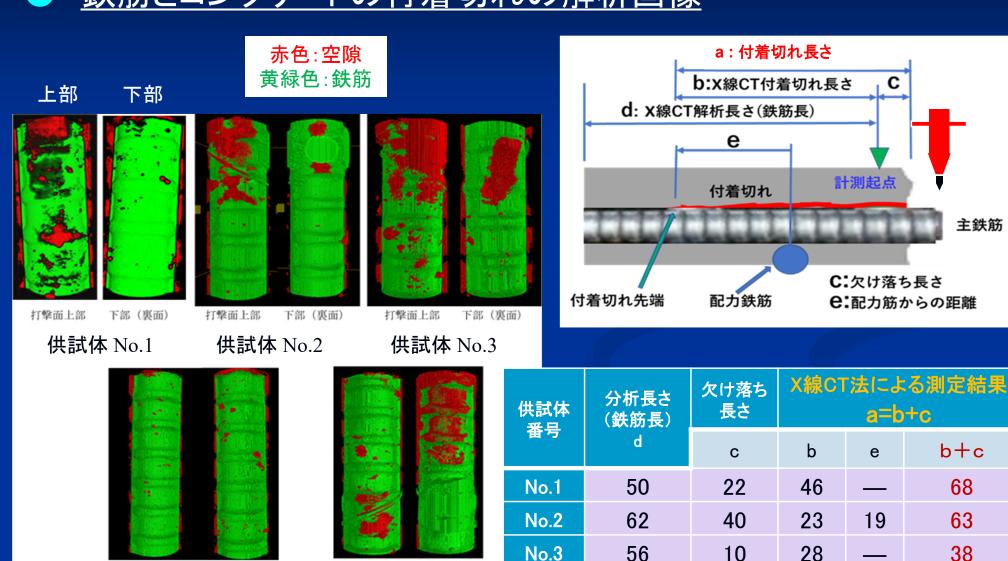
## X線CT 解析による鉄筋の付着切れ評価

### ◆ 鉄筋とコンクリートの付着切れの解析画像

打擊而上部

供試体 No.4

下部 (裏面)

供試体 No.5

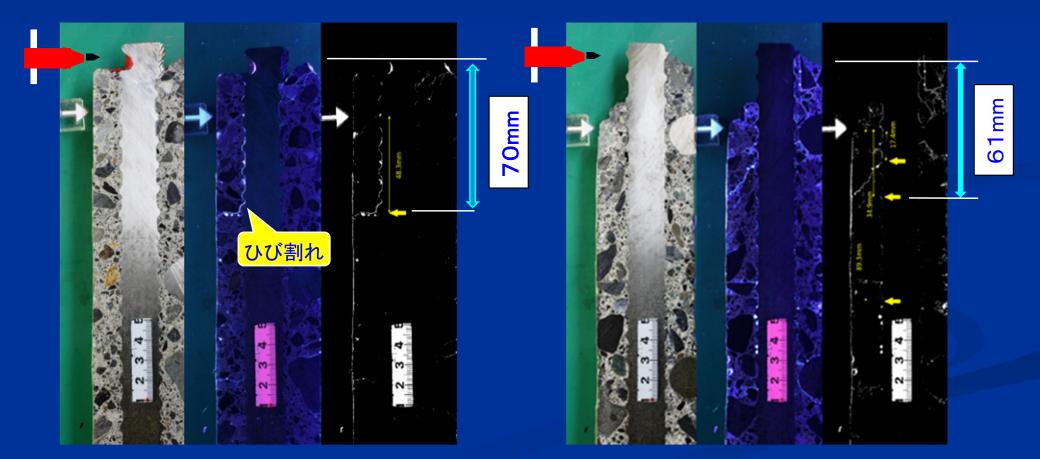
## 蛍光エポキシ樹脂含浸法による目視調査

付着切れ調査結果

蛍光エポキシ樹脂を1時間真空脱泡で含侵させ,1週間後に切断観察

供試体No.1 (高強度コンクリート部) 供試体No.2 (低強度コンクリート部)

はく離深さは70mm以下

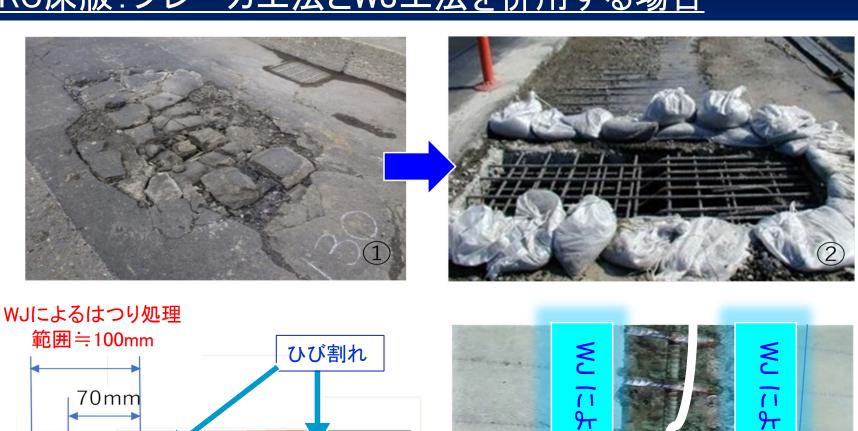
### はつり処理方法の提案

● RC床版:ブレーカエ法とWJ工法を併用する場合

- ひび割れ(ヘアクラック等)が生じている変状部を確実に除去する!
  - ➤WJ工法により, 塩化物イオン等が残存する鉄筋背面まではつり処理を行う
  - ➤ブレーカを用いた場合は、その端部から鉄筋沿いに10cmほどWJ処理を行う
  - >打継ぎ面は必要十分なはつり深さと平坦性で仕上げ, 清浄性を確保する

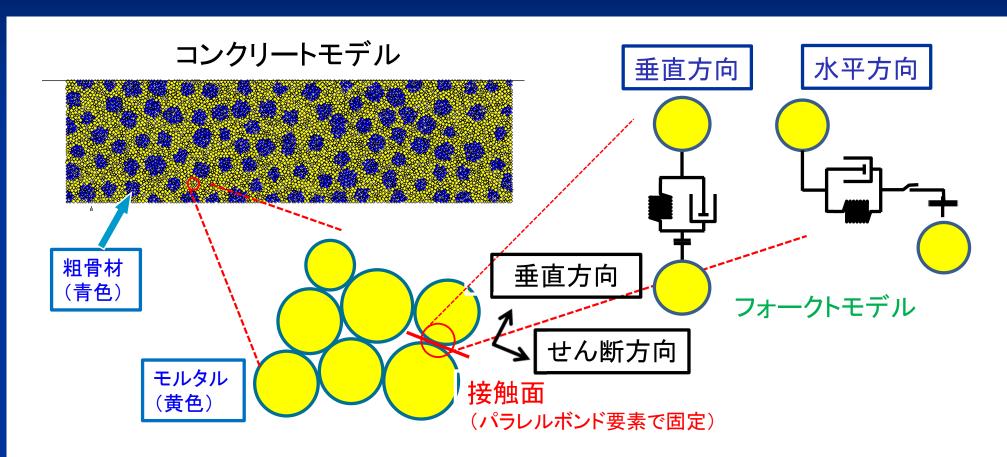
### 個別要素法(DEM)による数値解析

#### ブレーカによるはつり対象モデル(幅40cm, 厚さ11cm)

各要素を剛体と仮定し、接触状態にある要素間に作用する接触力をフォークトモデルにより計算し、その結果得られた運動方程式を時間積分することにより、個々の要素の運動を追跡して解析する

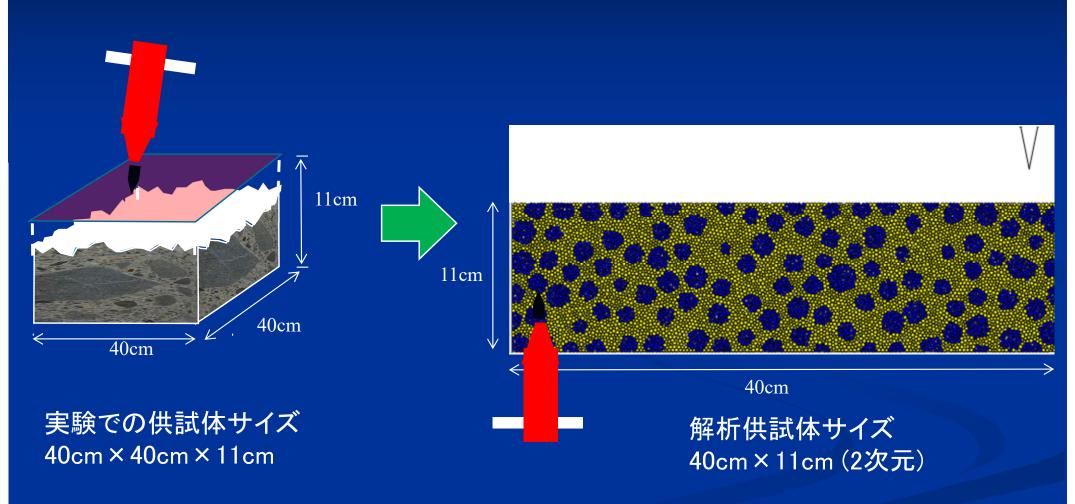
### 解析モデル

壊れたものが重力で落ちるように、供試体を反転させる (重力の方向とクラックの発生は直接関係が無い)

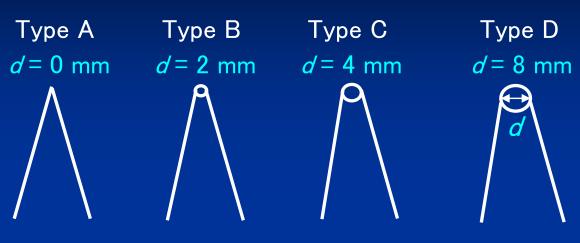
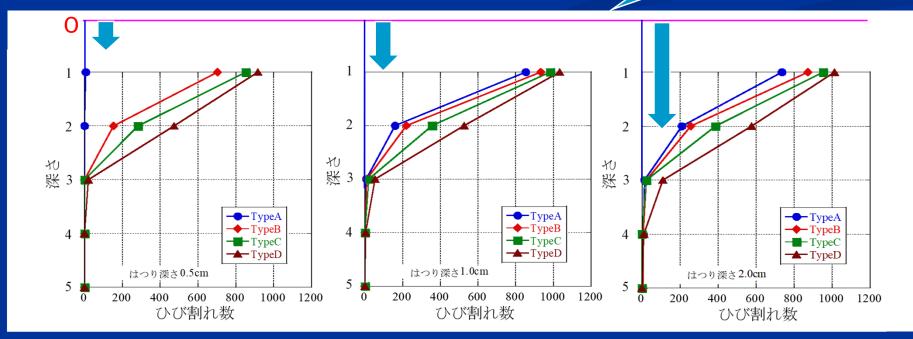
### チゼル先端の形状

はつり深さと先端形状の関係

#### 損傷が少ないケース

- ●先端が尖っている
- ●はつり深さが浅い

施工条件	ひび割れ発生を少なくする施工方法
チゼルの形状	➤ 先端を尖らせる
打擊速度	≫ 速くする
はつり深さ	>> 浅くする
はつり角度	→ 影響は小さい
コンクリート強度	> 高いほどひび割れは少ない

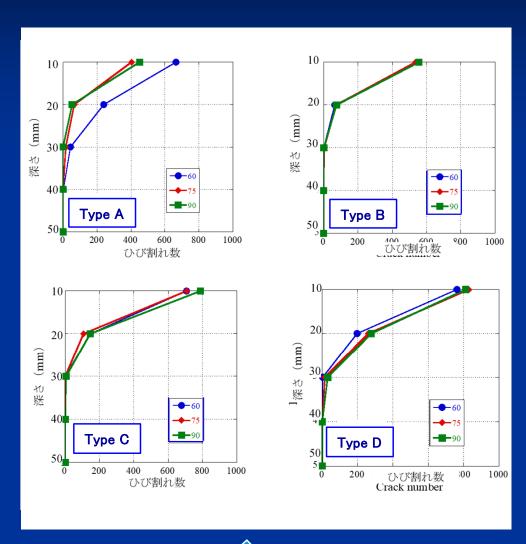
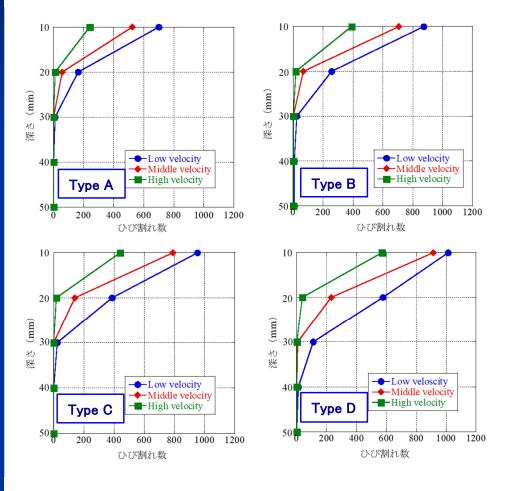
## 解析結果一損傷に及ぼす影響

はつり角度(90,75,60度)

#### はつり速度(低,中,高)

損傷が少ないケース

●角度の影響は少ない

損傷が少ないケース ●はつり速度が早い

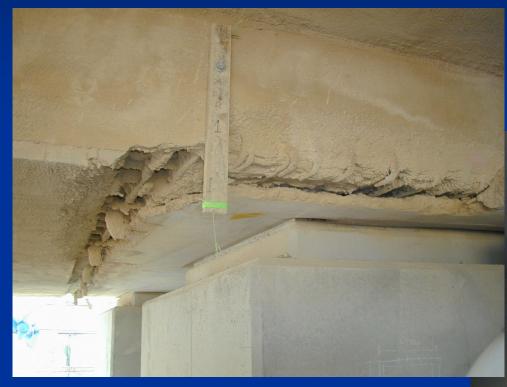
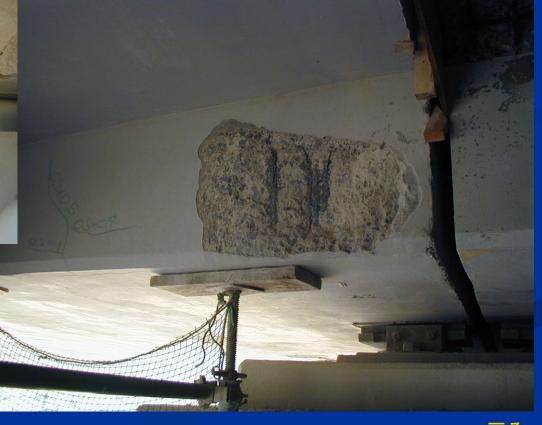
### RCホロースラブでの断面修復の施工事例:沖縄

塩害に伴う剥離、剥落の状況

海岸近くのRCホロースラブ 下面(支承近傍)の損傷

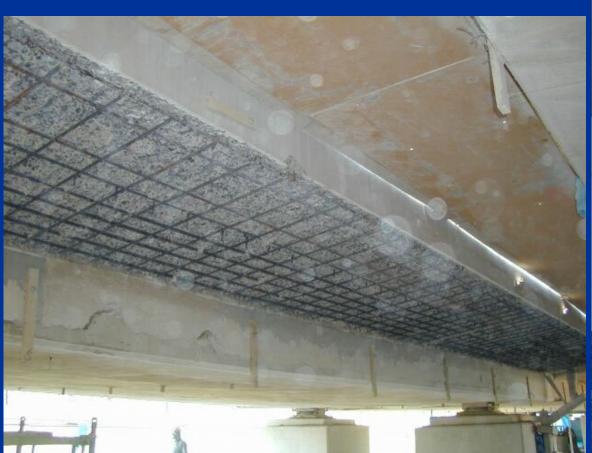
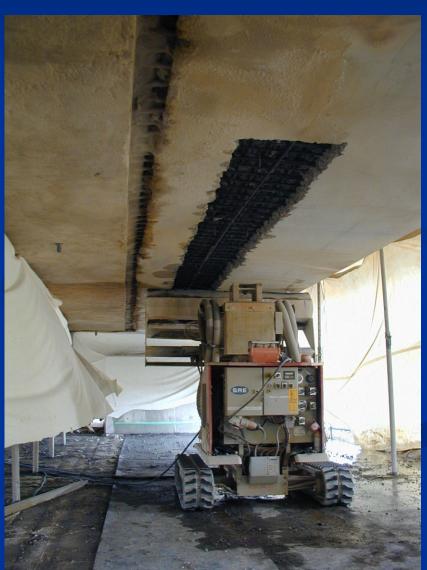
## ウォータージェット(WJ)工法によるはつり処理

鉄筋背面に2-3cmの隙間を設ける

- ➡ 吹付けコンクリートの付着確保
- → 鉄筋と一体化した断面の実現

WJロボットによるはつり処理 (ステージング上を走行)

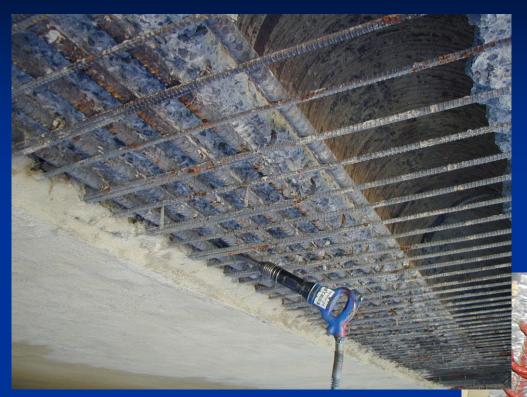
# WJロボットによるはつり処理後の状況

鉄筋背面に空間が十分 確保されている

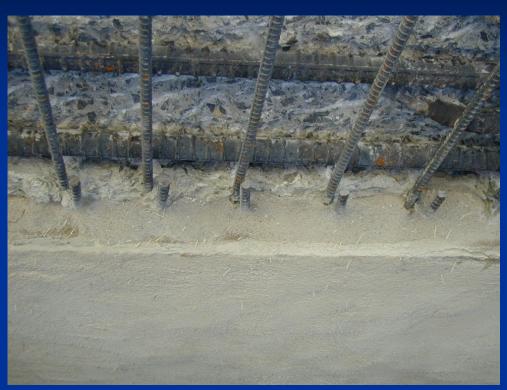
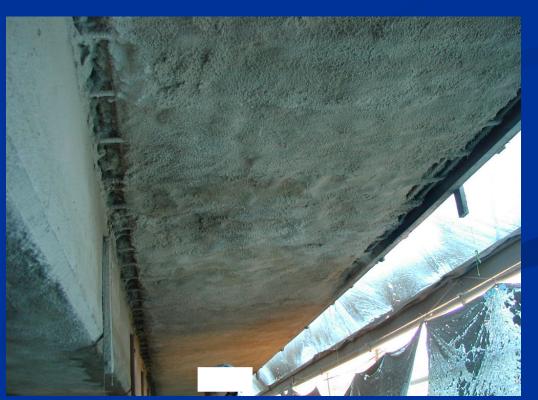
## 吹付け施工の前後の状況

● 鉄筋背面まで変状部を除去

鉄筋と絡めて断面修復することで 吹付けモルタルの落下防止を図り、 安全性および耐久性を確保

● 一時吹付け完了

この後,表面仕上げ

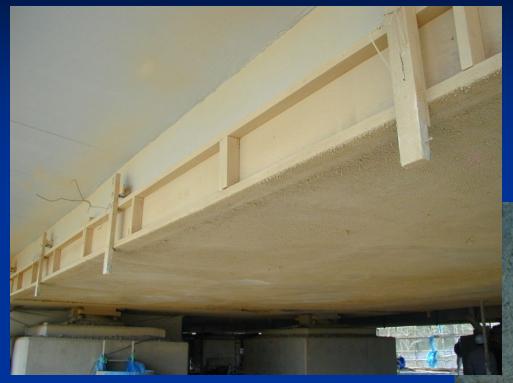
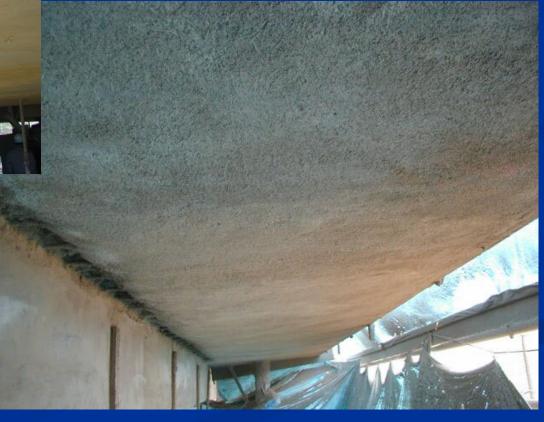
## 断面修復(WJ+吹付け)10年後の状況

過酷な環境下で施工後 約10年経過しても変状 の再発はない

内在塩分が除去されていれば 今後も10~20年は大丈夫!

引続き路面の防水, 排水による塩分の浸入防止に留意して おく事が重要
