## 空洞やジャンカを生じた橋梁の断面修復

谷 倉 泉・設 楽 和 久

本研究では、PC 箱桁のシースや鉄筋が密に配置された断面の下床版に、空洞やジャンカ等の変状が生じた場合を想定し、合理的かつ耐久性の高い補修方法を見出すことを目的とし、ウォータージェットを用いてシースを傷めずに変状部をはつる技術や、シースより上部の深い空洞を吹付けモルタルや真空充填技術を用いて確実に補修する新しい断面修復工法に関する試験、研究成果について紹介する。

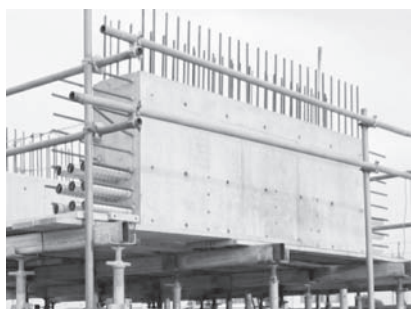
写真—1 空洞やジャンカを再現した実物大試験体

試験体は図—2のような過密配筋 PC 桁を想定し、写真—1と写真—2に示すような実物大試験体（高さ1.2 m、奥行き3.1 m、ウェブ幅0.47 m）を作製した。試験完了後の試験体はコンクリートカッターにより切断し、断面修復部の充填状況を確認した。施工試験体の仕様を表—1に示す。

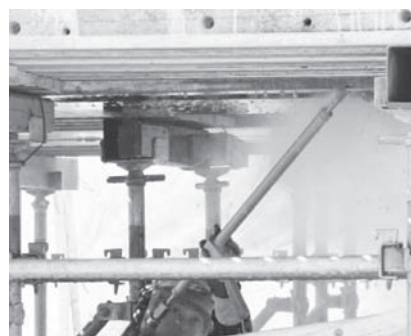
写真—3 ウォータージェットによる脆弱部のはつり状況

ウォータージェットの施工方法は、写真—3と写真—4に示すように機動性に富むハンドガン（直射1穴ノズル）を使用し、シースを傷めないように巻き重ねの方向（めくれにくい方向）に圧力150～200 MPa、

流量 15 ~ 18 リットル / 分程度で照射させた。ハンドガンによるウォータージェットの照射条件と仕様を表—2 に、使用した高圧ポンプの仕様を表—3 に示す。

試験の結果、脆弱部はムダなく効率のかつ完全に除去でき、既設コンクリートは逆台形の形状にはつることができた。また、巻き重ね方向に向かって照射し、同一点に長時間集中照射しなければ、シースを傷めずに補修対象部位のみ除去が可能となることも確認できた。また、シース裏面についてもシース間の狭隘部からはつり取れることを確認できた。ただし、はつり施工中は水蒸気によって視界が十分確保しにくい状況も見受けられたため、適宜はつり位置を確認し、はつり過ぎやシースの損傷に留意しながら施工する必要がある。

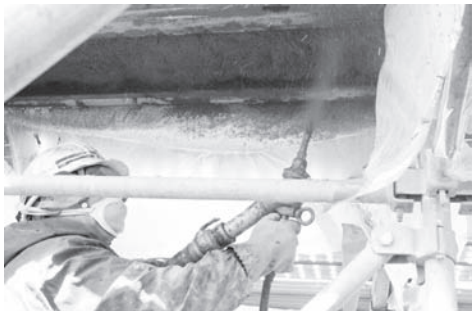
写真—5 吹付けによる断面修復の状況

吹付けによる断面修復の施工方法は、写真—5 と写真—6 に示すように、一般のコンクリートよりも

耐久性に優れ、施工実績の多いポリマーセメントモルタル (PCM) による湿式吹付け工法を採用した。なお、この PCM は NEXCO 基準 JHS432 に従って当研究所が性能を証明した材料を用いることとした。

シースより深い位置は注入工法で補修するため、シース背面のはつりを行ったシース間は、吹付けに先立って金網を設置し養生した。吹付け施工は床版下面に対する上向きの吹付けとなるため、自重によるはく離やだれ等が生じないように、過去の経験をもとにして、1 層当たりの吹付け厚さを 3 cm 程度とし、修復厚さ 8 ~ 10 cm に対し 3 ~ 4 層で施工した。この際、シース裏面の断面修復に使用する注入用・排気用パイプを予め数本挿入し固定した。

試験の結果、はく離や有害なひび割れを生じることもなく、吹付けによる断面修復が可能であることが確認できた。

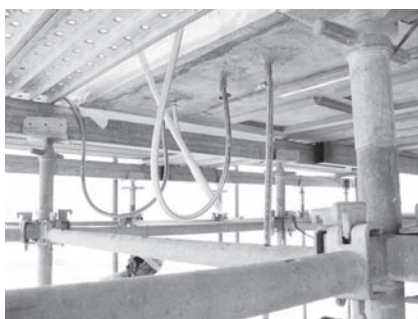
写真-7 真空吸引法による深部への注入状況  
注入用パイプ（φ12mm）と排出用パイプ（φ9mm）の設置状況

ト・超微粒子セメントのスラリーを使用した。注入圧力は0.5 MPa以下とし、写真-7と写真-8に示すように真空吸引法（1気圧に対して最大で90%減圧、平均80%程度減圧）も試行した。

試験では、注入したセメントスラリーが排出パイプからオーバーフローすることで、注入完了とした。この結果、注入孔1箇所あたりの空洞の体積約0.00275 m<sup>3</sup>に対する注入速度は概ね2分であった。すなわち注入速度は約0.083 m<sup>3</sup>/h程度と推定された。さらに、対策実施上の真空吸引法の有効性も確認できた。
